Projet INCO-WADEMED
Actes du Séminaire
Modernisation de l'Agriculture Irriguée
Rabat, du 19 au 23 avril 2004

Evaluation du patrimoine des ouvrages d'irrigation

H. Bartali, El Abidi El Alaoui

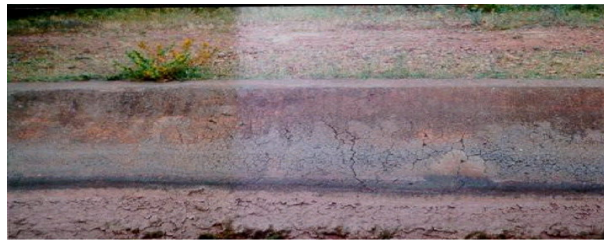
FIG. 1 – Faïencage de la couche supérieure du revêtement d'un canal rectangulaire, classes B ou C.

Imperméabilisation des parements L'imperméabilisation des parements est un traitement permettant d'empêcher le cheminement de l'eau dans un revêtement faïencé ou microfissuré ou à la limite atteint d'une efflorescence. Il est recommandé d'utiliser un revêtement à base de liant hydraulique constitué essentiellement d'un enduit traditionnel élaboré sur le chantier.

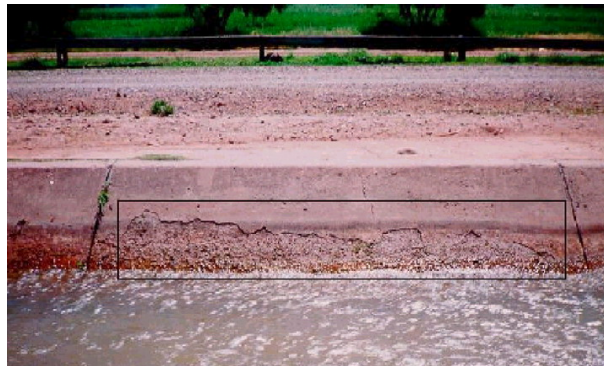
FIG. 2 – Ecaillage en zone de marnage, avec des petits cratères dans la partie supérieure du revêtement d'un canal trapézoïdal, classe D1.

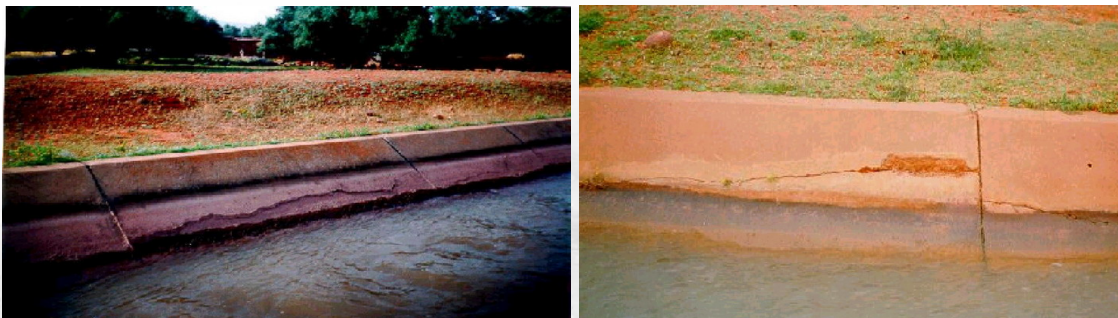
FIG. 3 – Fissures longitudinales sur canaux trapézoïdaux, classes D2 ou E.

Le colmatage est préconisé pour le traitement des fissures actives, c'est-à-dire les fissures dont l'ouverture varie avec le temps, c'est le cas des fissures longitudinales qui se trouvent dans la partie amont du canal Est et la partie amont du canal Ouest. Il s'agit de les colmater avec des produits souples, en profondeur, pour rétablir une étanchéité des fissures à l'eau, et pour éviter des pénétrations de matières solides risquant de bloquer le mouvement de la fissure – un blocage pourrait provoquer l'apparition d'autres fissures dans les autres parties du revêtement.

D'après le procédé de traitement des fissures appliqué pour la réhabilitation du canal trapézoïdal en béton du Beht, la procédure de réparation est la suivante :

ouverture en " V " des fissures au marteau burineur pneumatique léger (3 à 4 kg), cette opération consiste à obtenir une saignée ;

sciage du fond de la saignée à l'aide d'une meule pneumatique ou électrique munie d'un disque à segments diamantés soudés au laser d'une épaisseur de 1cm environ. Cette opération a pour but d'éviter une fermeture en sifflet de la saignée sur la fissure qui risquerait de provoquer la déchirure du mastic de bourrage ;

brossage et soufflage de la rainure ainsi obtenue ;

coulage de mastic fluide à haute température.

Cette procédure constitue donc une solution à court terme pour les problèmes que connaissent les parties fissurées de ces canaux, la solution à long terme consiste à installer un réseau de drainage, afin qu'il puisse évacuer les excès d'eau responsables des sous-pressions génératrices des fissures longitudinales.

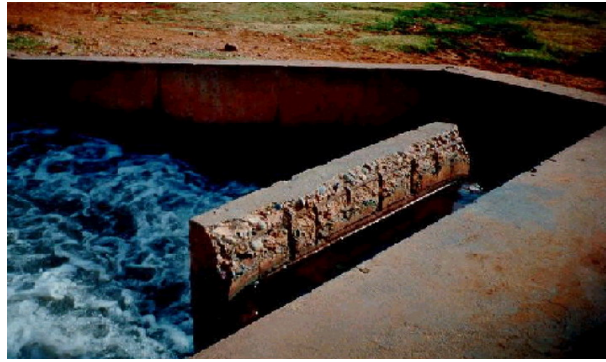
FIG. 4 – Eclatement du béton suite au développement de rouille expansive résultant de la corrosion des armatures d'un ouvrage de prise sur le canal, classe E.

La préparation de la surface pour traiter les parties atteintes de corrosion comprend les étapes suivantes :

les parties décollées sonnantes creux sont éliminées à la massette et au burin et les armatures bien dégagées ;

il faut alors procéder à un sablage général des surfaces concernées par les travaux et en particulier les armatures visibles ;

la procédure de ragréage comprend deux étapes :

les aciers sablés sont passivés au pinceau à l'aide d'un inhibiteur de corrosion ;

la zone à recharger est alors humidifiée puis enduite sur 1 à 2 mm d'épaisseur d'une barbotine d'adhérence de protection extérieure.

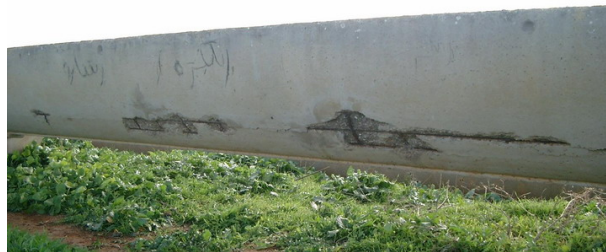
FIG. 5 – Décollement de la paroi extérieure d'un canal semi-circulaire à la suite d'une corrosion de l'acier très prononcée, classes D2 ou E.

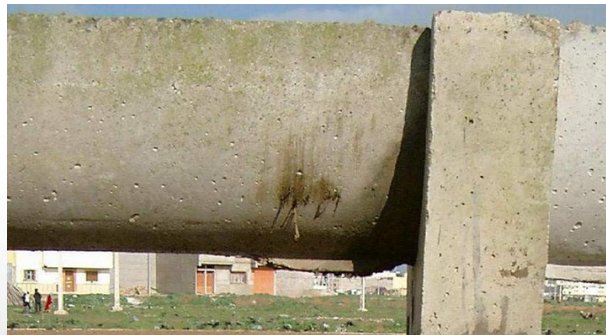
FIG. 6 – Mauvais état de surface, classe B.

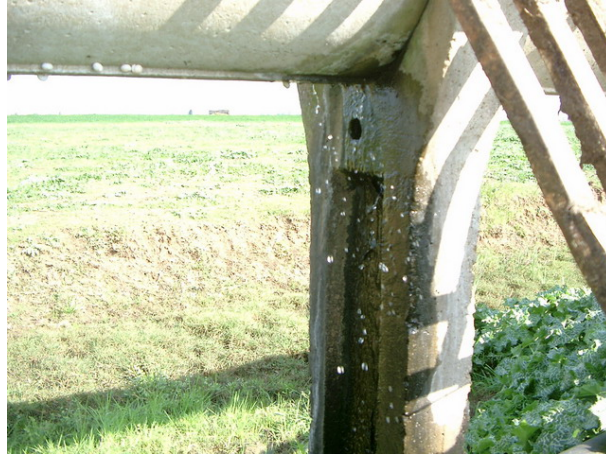
gendrent souvent des fuites graves (figure 7).

FIG. 7 – Joint détérioré avec fuites, classe E.

Le traitement des joints comporte trois opérations essentielles : l'enlèvement des mauvaises herbes installées sur la matière des joints, la réparation des lèvres, et enfin le traitement de la matière du joint proprement dit.

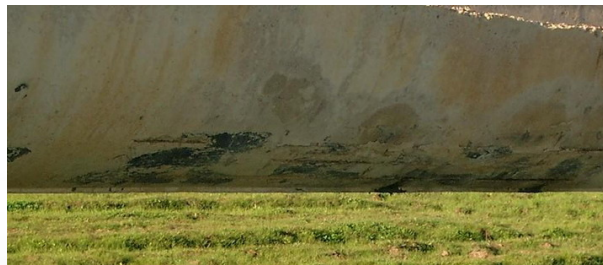
FIG. 8 – Salissure et tache d'humidité sur la paroi extérieure du canal, classe B.

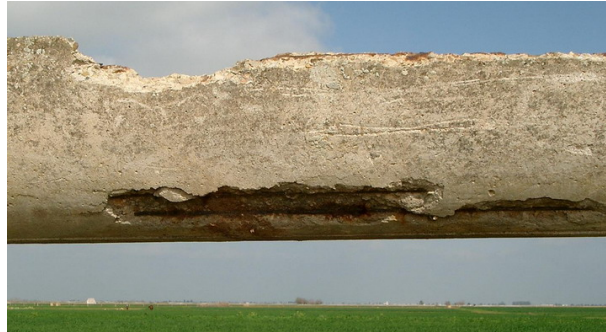
FIG. 9 – Abrasion profonde, érosion intense et lèvres cassées, classe F.

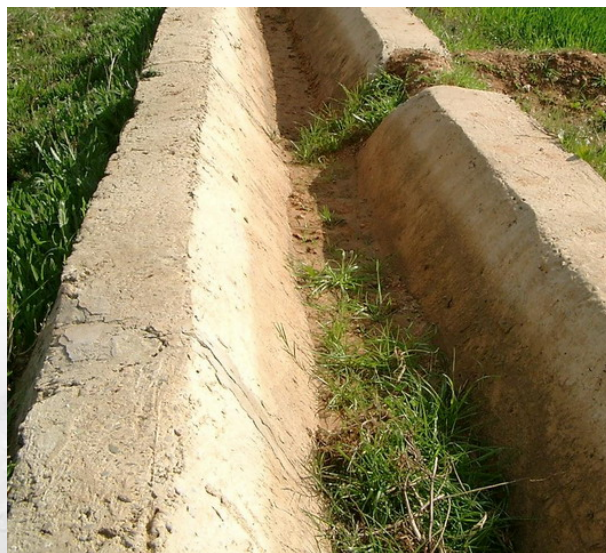
FIG. 10 – Développement de végétation, classe C.
