Corrosion dans les centrales nucléaires à eau pressurisée (*)

Pierre Saint-Paul

EDF/GDL, 21 Allée privée, 93206 Saint-Denis Cedex, France

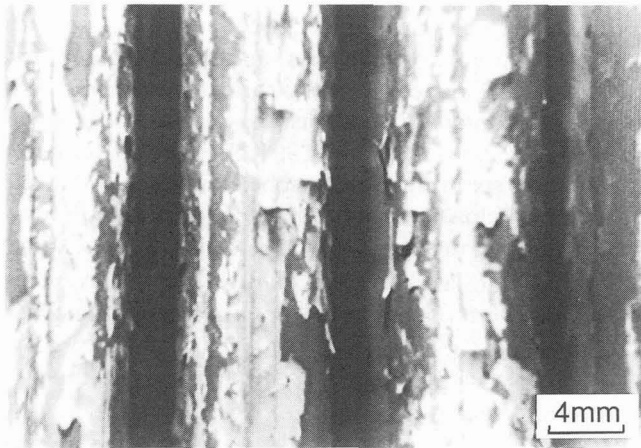
Les examens sur site ont montré qu'après de telles irradiations les gaines de crayons de combustible s'oxydent fortement, les couches d'oxyde sont moins adhérentes et un écaillage ou une desquamation est souvent observée (Fig. 1).

Fig. 1. — Examen visuel sur site des crayons périphériques d'un assemblage irradié 5 cycles.

Les couches d'oxyde mesurées en cellule chaude au CEA dans un cadre de recherche et développement sont de l'ordre de 100 μm [3]. De plus, l'épaisseur de gaine restante très irradiée est fortement hydrurée. Dans le but de démontrer qu'en dépit de cette oxydation des caractéristiques mécaniques satisfaisantes pour garantir l'objectif de sûreté sont conservées, des examens doivent être prochainement menés. Ces examens devront être complétés par l'étude du comportement du gainage en condition accidentelle d'APRP (Accident par Perte de Réfrigérant Primaire).

Les résultats de ces études conditionnent la généralisation de l'utilisation du combustible nucléaire de conception actuelle jusqu'à de forts épaissements spécifiques. Parallèlement, depuis quelques années, les fournisseurs étudient et expérimentent des combustibles de nouvelle conception, notamment sur le plan des matériaux et de leur tenue à la corrosion, qui permettront leur utilisation sans risque pendant au moins 5 cycles.

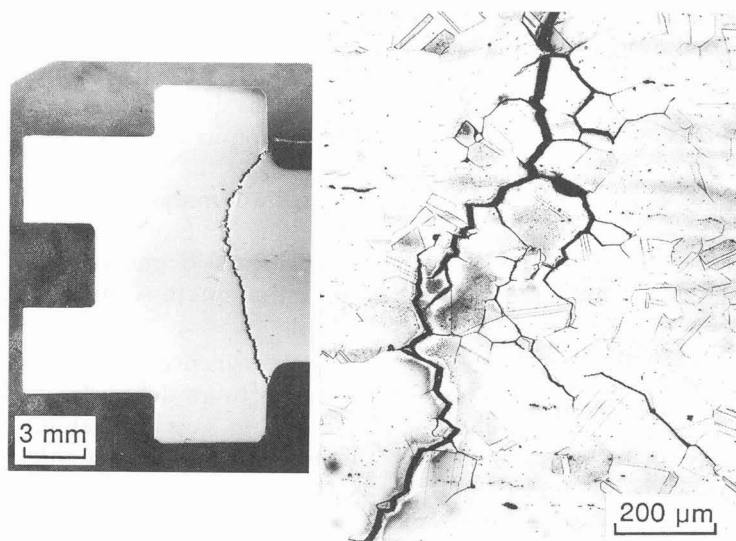
Les examens ont montré que la fissuration était intergranulaire (Fig. 2) et que les caractéristiques mécaniques n'avaient pas été fortement affectées par l'irradiation (augmentation de la limite d'élasticité de 140 MPa, allongement à rupture encore égal à 25%). Ces résultats ne sont pas en désaccord avec les fluences subies par les vis, estimées de l'ordre de $0,9$ à $2,6 \times 10^{22}$ n/cm², plutôt inférieures à la fluence nécessaire pour diminuer notablement la ductilité du matériau [4]. Ainsi, les dommages d'irradiation seuls ne semblent pas suffisants pour expliquer la fissuration intergranulaire des vis même si des examens récents en microscopie électronique en transmission montrent certains dommages comme la disparition de la structure initiale de dislocation et l'apparition de très nombreuses petites boucles de dislocation (20 nm).

Pourtant, l'analyse des corrélations entre fluence, température, efforts et les vis fissurées montre un accord satisfaisant puisque l'on peut définir un domaine de sensibilité à la fissuration des vis en fonction de la contrainte et de l'irradiation.

Dans l'état actuel des connaissances, on peut également penser à un phénomène de corrosion fissurante assistée par l'irradiation [5] (IASCC – Irradiated Assisted Stress Corrosion Cracking) dont le mode d'action peut être très variable ; soit en jouant sur le milieu chimique (radiolyse de l'eau, concentration d'espèces nocives par surchauffe...) ; soit sur le matériau (diffusion des lacunes et des atomes, ségrégation d'impuretés aux joints de grain, déchromisation).

Fig. 2. — Examen micrographique au niveau du congé tête-fût d'une vis de cloisonnement de cœur.

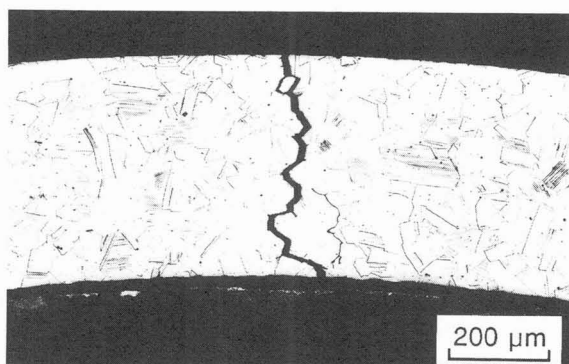
Certaines de ces gaines se fissurent au niveau de l'ogive inférieure après avoir subi un léger gonflement. Celui-ci est dû au tassement de l'absorbant en extrémité inférieure et à la diminution de densité de ce dernier sous l'effet de l'irradiation par les neutrons (transmutation de l'indium en étain).

Des expertises réalisées récemment ont montré que la fissuration était intergranulaire (Fig. 3). Comme pour les vis de cloisonnement, *a priori*, les dommages d'irradiation étaient considérés comme trop faibles pour justifier cette rupture intergranulaire. Cependant, des essais de fluage à 450 °C ont reproduit cette fissuration sur des matériaux de gainage irradiés et non sur du matériau non irradié.

Fig. 3. — Fissuration d'une grappe de commande.

Ainsi, il semblerait que pour les gaines, la fissuration soit due essentiellement aux dommages d'irradiation qui fragilisent le matériau et qu'il suffit d'une légère déformation pour le rompre intergranulairement ; dans le cas des vis de cloisonnement, les dommages d'irradiation seraient insuffisants et il faudrait une concomitance avec un autre phénomène comme l'IASCC pour expliquer les ruptures.

Ces comportements sous irradiation des matériaux austénitiques – fragilisation, corrosion assistée par l'irradiation – font partie de nos soucis majeurs et une meilleure connaissance de ces phénomènes grâce aux études engagées permettra d'améliorer la conception des nouvelles centrales (irradiation maximale permise, contraintes plus faibles, confinement, ...).

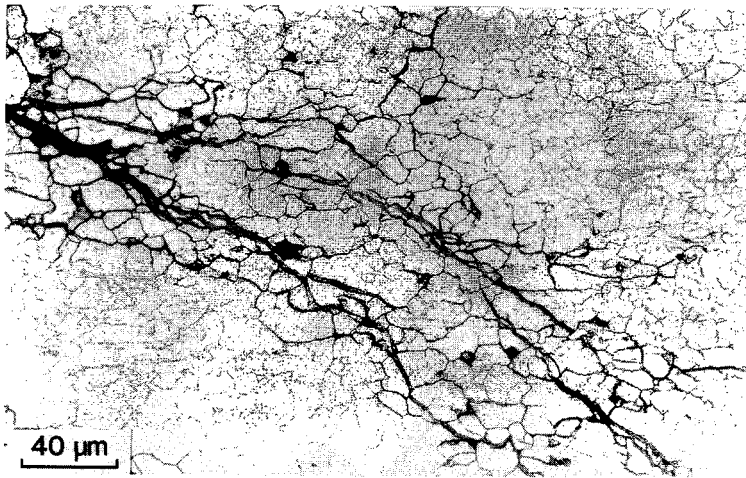
Ainsi, depuis 1988 en France, on constate la présence significative de plomb sur des tubes extraits présentant des fissures côté secondaire. Dans certains cas, la présence de plomb a même été décelée dans les fissures. Les teneurs en plomb peuvent atteindre plusieurs pourcents dans les dépôts. D'autre part, le faciès de la fissuration est souvent particulier puisqu'il est à la fois inter et transgranulaire (Fig. 5).

Fig. 5. — Tube de générateur de vapeur. Fissuration mixte (inter/trans) granulaire.

Le mécanisme [10, 11] invoqué suggère que le plomb et l'oxyde de plomb réagissent avec les couches d'oxydes des alliages de nickel pour réduire l'oxyde de nickel et former des produits de type chromate de plomb.

Pour résoudre ce problème, constaté aujourd'hui essentiellement sur les tranches les plus anciennes (> 10 ans), des mesures vont être prises pour limiter les risques de pollution et, pour les centrales déjà polluées, mettre au point un procédé de nettoyage chimique qui dissolve les composés du plomb déposés sur les tubes.

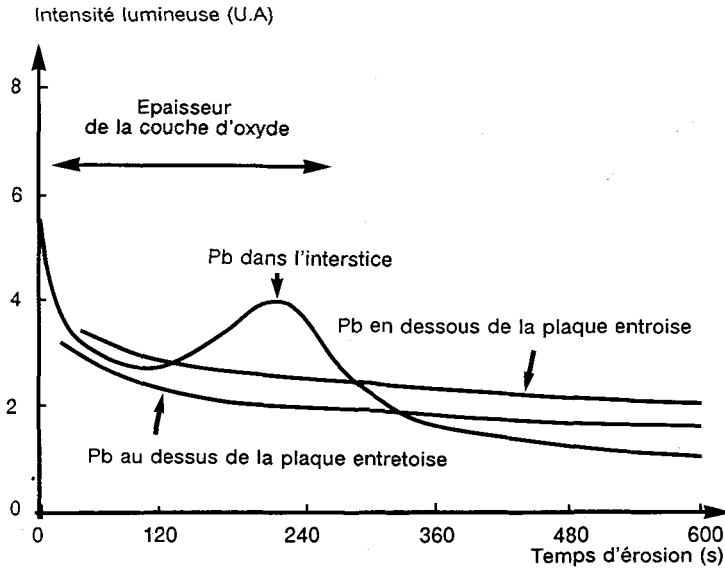
A ce sujet, il a été montré qu'une pollution par le plomb, au niveau du condenseur ou de la turbine, pouvait conduire à ce que les dépôts sur les tubes, au niveau des interstices tube-plaque, aient des teneurs en plomb beaucoup plus importantes que ceux situés sur les parties libres du tube. Ceci a été corroboré par des analyses sur des tubes extraits qui montrent clairement que la teneur en plomb est plus forte dans les dépôts du tube situés dans les interstices (Fig. 6).

Fig. 6. — Analyse par spectrométrie à décharge lumineuse sur un tube de générateur de vapeur.
