Lattara (Lattes, Hérault) 2011

Rapport de
fouille programmée

Lattara (Lattes, Hérault)

Rapport intermédiaire

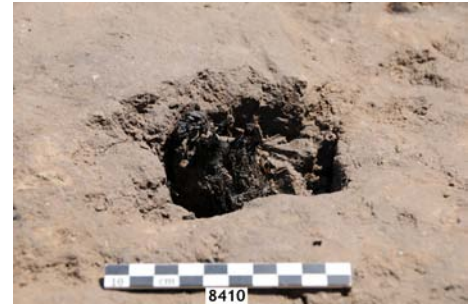
■ Fig. 47 : Vue de détail du piquet PO53792 avec la base de l'élément en bois (gorgé d'eau) encore en place.

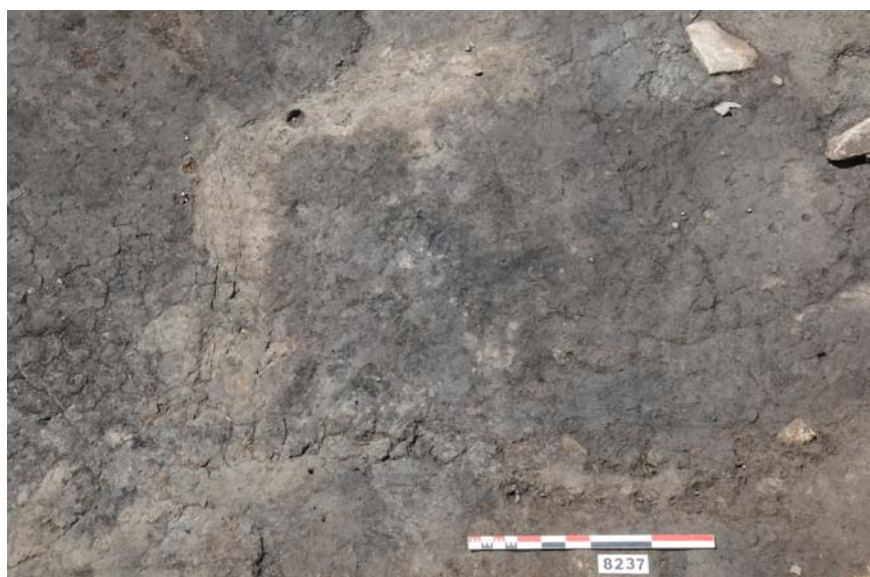
■ Fig. 49 : vue générale depuis le nord de la construction en matériaux périssables UNF140, constituée du mur MR53745, MR53746, MR53747, PO53743, PO53831, PO53857 et recoupée par la tranchée 53842.

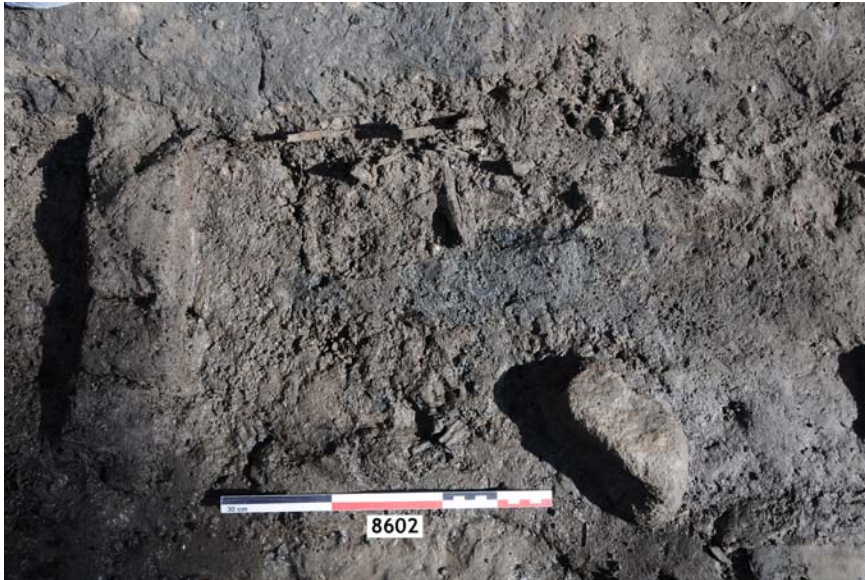
■ Fig. 50 : vue de détail depuis le sud des piquets 53745 de la cloison MR53745 édifée en torchis.
<<

présentent un pendage est-ouest, certainement dû à la destruction du mur (fig. 50). Plaqué contre cet alignement (53745), le torchis (53869), dont les limites sont plus ou moins nettes, est composé d'argile de construction de couleur beige-gris clair et de structure compacte. Quelques fragments sont relativement bien conservés et présentent des traces de végétaux bien visibles. Enfin, de chaque côté de la paroi, des restes de brindilles font penser à un possible clayonnage. Au nord, un seul rameau (53870), de 25 cm de long pour un diamètre de moins d'un centimètre, longe le creusement

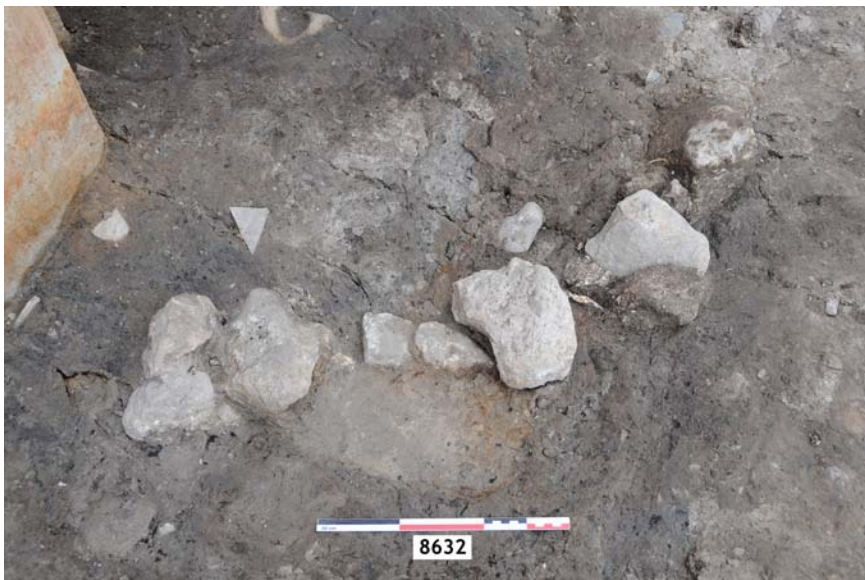
■ Fig. 52 : vue depuis l'ouest du calage de poteau PO53857 marquant l'angle nord-ouest de l'UNF140 avec son comblement de couleur jaune beige.
<<

L'extrémité ouest de la cloison en matériau périssable décrite ci-dessus est marquée par un trou de poteau (PO53857) (fig. 52), d'axe nord-ouest/sud-est, avec une longueur générale de 50 cm. Le calage est constitué de deux cailloux et de quatre moellons bruts, compris entre 8 et 13 cm de large pour 10 à 18 cm de long.

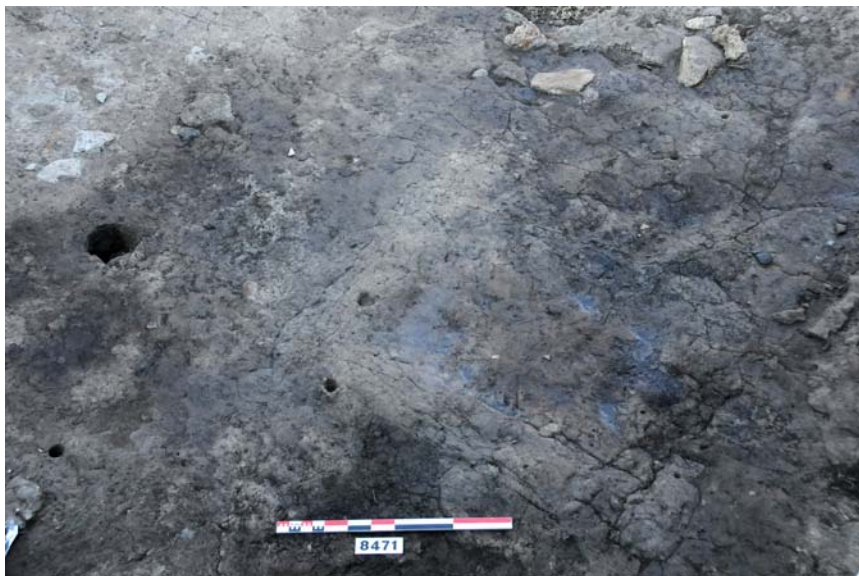
■ Fig. 53 : vue depuis le nord-est des murs MR53746 et MR53747 de l'UNF140. >>

Le mur sud (MR53747) (fig. 53), édifé en terre crue, suit un axe est-ouest. Il mesure 2 m de long pour une largeur de 35 à 40 cm en surface. L'argile de couleur gris clair est présente sur 5 cm de profondeur et change de teinte pour devenir jaune bleuté,

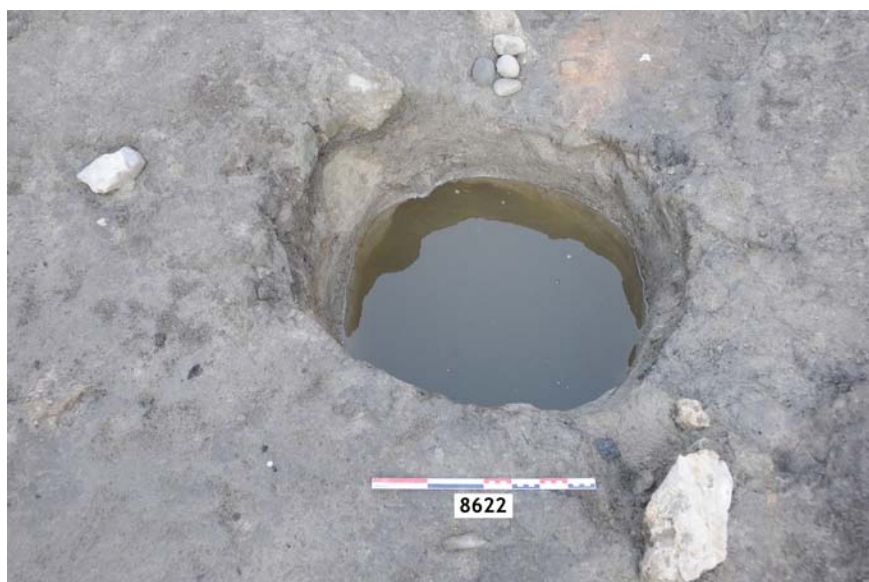
■ Fig. 66 : coupe et plan du puits PT53844.

m de long. La morphologie du fond ne peut pas être décrite car inaccessible en raison de la présence de la nappe phréatique (fig. 65). Le remplissage est composé de trois comblements distincts. Le premier (53854), constitué d'argile en bloc et de sable, de couleur gris-jaune clair, à la fois compacte et meuble à cause des matériaux qui le constituent, semble être lié au fonctionnement. D'une épaisseur minimale de 80 cm, il se situe uniquement au fond du creusement, dont les limites sont floues à cause de la remontée des eaux. Malgré cela, quelques galets et céramiques semblent marquer ce dernier. Vient ensuite un comblement (53852) constitué d'argile de couleur gris-bleuté parsemée de tâches plus sombres, de structure compacte et homogène et sans inclusions. Son épaisseur maximale est de 25 cm. Elle est située principalement sur le bord en pente douce du puits. Le réemploi postérieur de la fosse du puits par le four FR53519 de la phase 1Q empêche d'observer la présence de ce comblement en son sein. Il en est de même pour le remblai (53844) qui nivèle la pente douce de l'affaissement des parois. Il se compose d'argile jaune-grise, compacte, avec quelques petits charbons (moins d'un centimètre), des petits coquillages et de nombreux fragments de bois et végétaux. Son épaisseur maximale atteint les 50 cm environ. Il se déverse depuis le nord-ouest dans le puits PT53844 sur les 3/4 de sa surface. Ses dimensions sont de 1 m de large (conservé) pour 2,50 m de long (fig. 66).

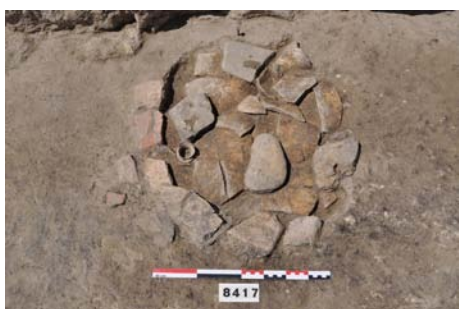
■ Fig. 28 : Détail du radier de la structure bâtie SB54784 (54784).
