E. Haza-Rozier, P. Reiffsteck, G. Vincelas, Stéphane Lambert, A. Heymann,
P. Gotteland, M. Douaillat

TESTS DE MERLONS AMORTISSEURS SUR UNE STATION D'ESSAIS D'IMPACTS PENDULAIRES

TESTS ON SHOCK-ABSORBER STRUCTURES ON A SWINGING IMPACT SITE

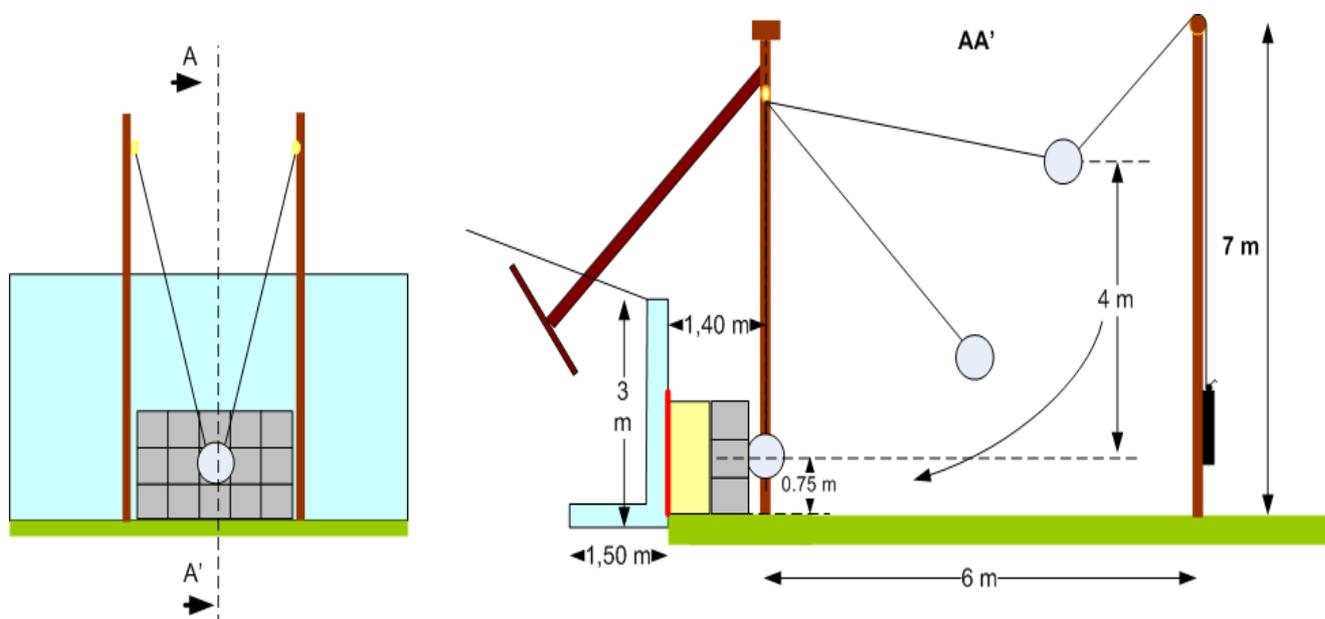
Le principe de la station d'essai du CER est décrit sur la Figure 1 : deux élingues, fixées sur des poteaux métalliques, maintiennent l'impactant (boule en acier, de diamètre 254 mm, de 260 kg). Un treuil manuel, fixé sur un mât de largage, permet de choisir une hauteur de chute, allant jusqu'à 4 m. Ainsi, l'énergie d'impact est variable, jusqu'à 10 kJ (notée E_{max} ultérieurement). Le premier impact se produit à vitesse horizontale sur la face amont du parement. Le merlon est adossé à un mur en L en béton armé, soutenu à l'aval par un remblai compacté.

Figure 1. Schéma de principe de la station d'impact pendulaire du CER.

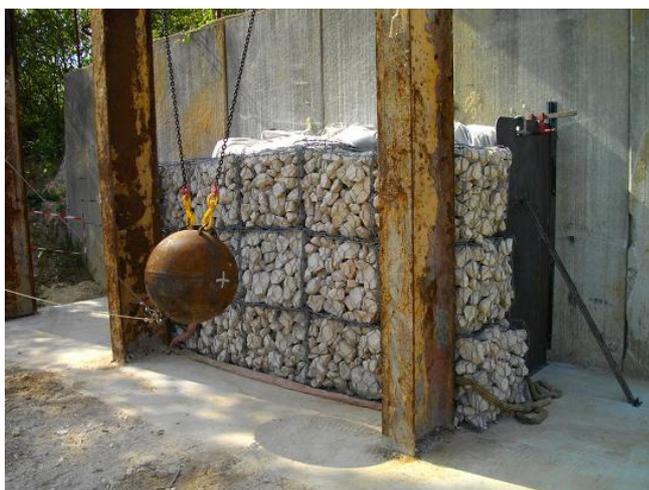
Les merlons testés sont composés d'un parement et d'un noyau juxtaposés. C'est un parement de gabions (de dimensions 0,50x0,50x0,50 m) en fil galfan, maille 80x100 mm, liés le long de leurs arêtes par des agrafes (et non liés dans la modalité test). Il est constitué de 9 gabions, encadrés latéralement par 2 colonnes de 3 gabions superposés, afin de confiner l'ensemble (Figure 2). Ils sont remplis de blocs calcaires (de la carrière du site expérimental de grande ampleur construite à proximité de Nice).

Figure 2. Merlon testé type.

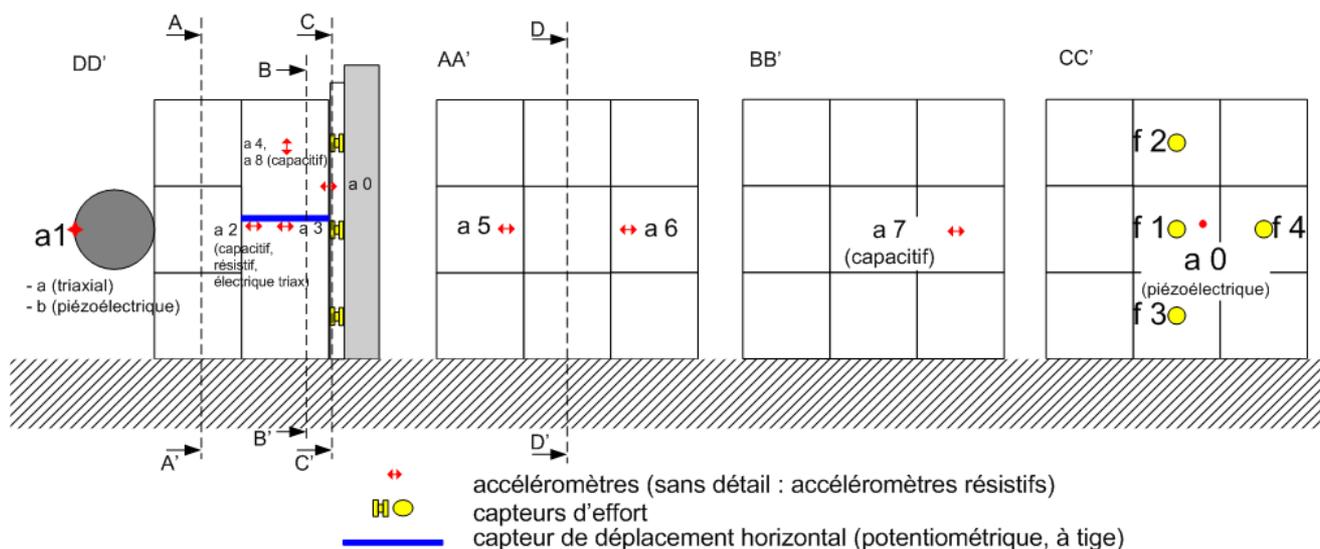
Une plaque instrumentée est positionnée à l'aval du merlon. Elle représente l'ouvrage à protéger et est dite « plaque aval ». Suivant les modalités, jusqu'à 12 accéléromètres sont installés (sur l'impactant, dans le parement, dans le noyau, et sur la plaque aval). 4 capteurs de contrainte sont disposés dans la plaque aval et 1 capteur de déplacement potentiométrique est fixé entre elle et l'arrière du gabion de parement impacté. Des mesures manuelles du déplacement des faces amont et aval du parement sont effectuées en cours de modalité et lors des démontages.

Figure 3. Plan d'instrumentation type – [sable].

Les merlons testés sont fortement instrumentés (Figure 3, Haza-Rozier 2010).

Le capteur de déplacement (Figure 3) est fixé à l'arrière du gabion impacté ; ses mesures sont à mettre en rapport avec une double intégration de l'accélération a_2 , mesurée au même endroit. De plus, la mesure des déplacements de toute la face arrière du parement (en contact avec le noyau) est effectuée lors du démontage des structures. Enfin, un gabarit est positionné devant le merlon après chaque impact, pour estimer le déplacement de la face avant des 9 gabions.

Nous décrivons ici (Figure 6) la distribution de l'effort transmis sur la surface de la plaque aval (Figure 3). Le merlon [ballast] concentre l'effort transmis sur l'axe de l'impact, contrairement aux autres merlons qui diffusent plus largement l'effort. Cet effort est plus faible à l'aval du merlon [sable], qui absorbe beaucoup d'énergie, et est à peine plus élevé à l'aval du merlon [sable+pneu] (1,7 kN). A l'aval du noyau [ballast], il est très important, dès 80% de E_{max} , dépassant 2 kN lors des impacts suivants.

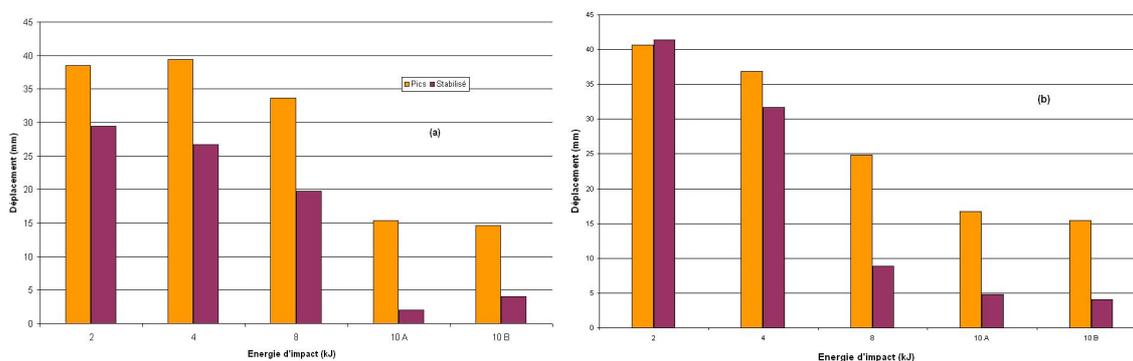
La face arrière du parement du merlon [sable+pneu], comme la face avant, s'est plus déplacée lors des impacts successifs que lors du double impact à E_{max} (130 mm / 90 mm). Il y a un « retour élastique » après chaque impact dans ce merlon, mis en évidence sur la Figure 4, par la différence entre le déplacement maximum mesuré et celui atteint de façon stabilisé après impact. Ce comportement est peu visible dans le merlon [sable], dont le noyau va se compacter au cours des impacts successifs.

Dans ce merlon, comme dans le merlon [sable] (Figure 4), le déplacement maximal déduit de l'accéléromètre a2 est supérieur à celui mesuré par le capteur de déplacement. Cela peut provenir de la plus grande sensibilité de l'accéléromètre qui permet de situer plus exactement le pic de déplacement. Du reste, l'écart entre les deux mesures, qui s'accroît lorsque l'énergie de l'impact augmente, peut confirmer ce commentaire.

Figure 4. enfoncements maximum et stabilisé de la face arrière du gabion impacté (capteur de déplacement) : (a) [sable+pneu], (b) [sable].

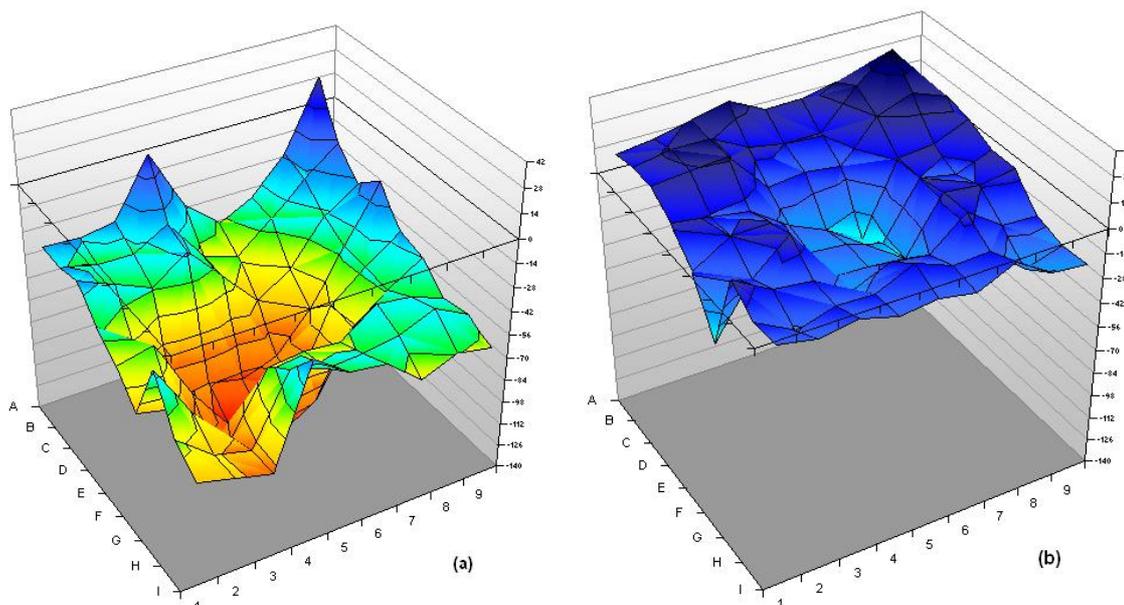
La différence de l'enfoncement arrière des merlons [sable+pneu] et [ballast] est flagrante (130 mm / 40 mm, Figure 5). La forte raideur du ballast empêche toute déformation du parement. De ce fait, le merlon [ballast] semble très peu déformé, contrairement au [sable+pneu] où de grands déplacements se sont produits. Des déformations se sont propagées dans tout le noyau, ainsi toute la surface arrière du parement est entièrement déformée, largement et profondément. A contrario, le parement [ballast] s'est enfoncé très localement et même déplacé vers l'amont en périphérie de la zone impactée.

Figure 5. Vue en 3D de l'enfoncement de la face arrière du parement gabion : (a) [sable+pneu], (b) [ballast].

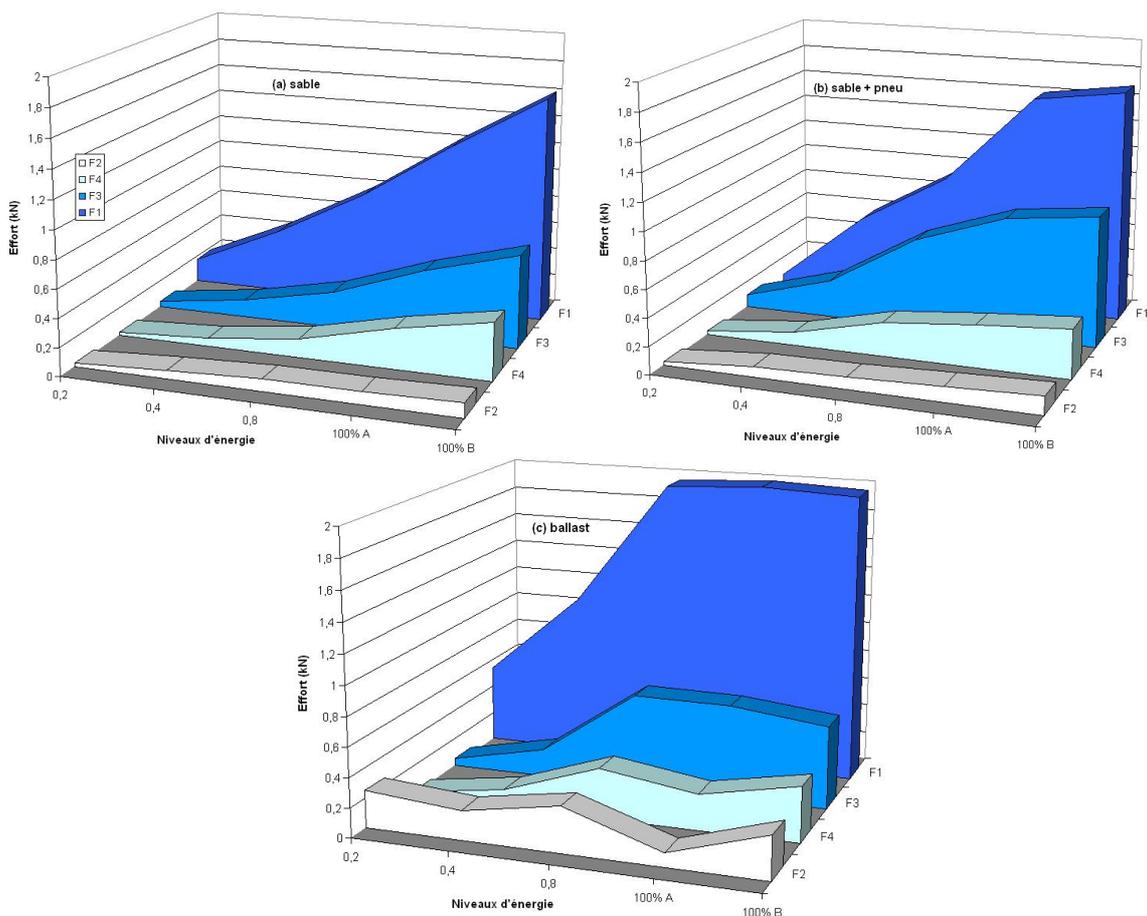
Notons que, dans le merlon [sable], le pic d'effort qui atteint la plaque aval, dans l'axe de l'impact, arrive d'autant plus vite que l'énergie d'impact est grande et que le sable s'est compacté, au cours des impacts antérieurs. De plus, la liaison des gabions du parement induit un effort moindre transmis à l'aval (1,6 kN contre 2,1 kN). Une analyse des efforts directement transmis dans l'axe de l'impact est décrite dans l'article de Lambert et al. (2010).

Figure 6. Répartition des efforts à l'arrière du merlon (sur plaque aval).

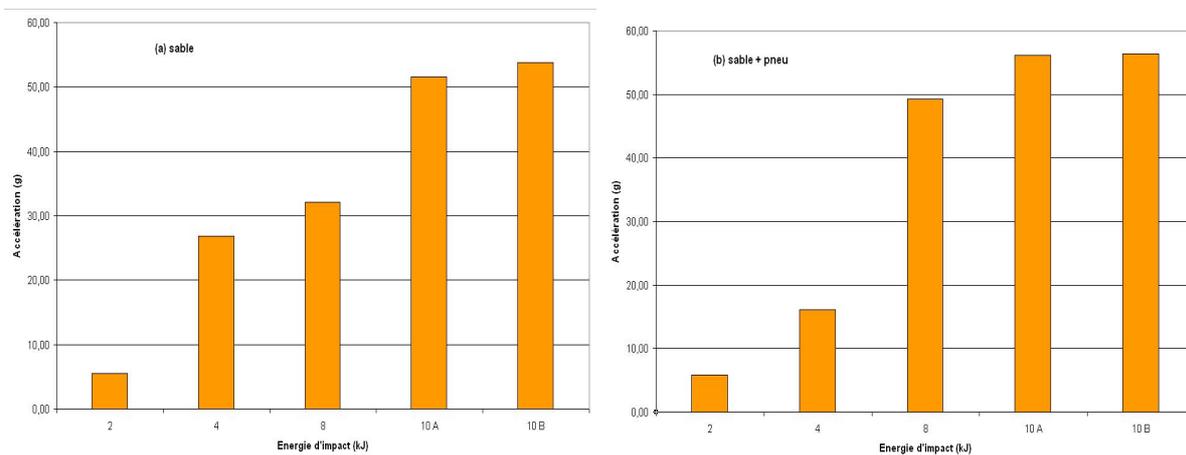
D'après les mesures des accéléromètres a3 et a4 (Figure 3, Figure 7 et Figure 8) la progression des accélérations dans les noyaux [sable] et [sable+pneu] est similaire (d'allure hyperbolique), mais plus importante dans ce dernier (max : 515 m/s^2 - 210 m/s^2).

Figure 7. Accélération maximale au centre du noyau, dans l'axe d'impact (acc. a3) : (a) [sable], (b) [sable+pneu].

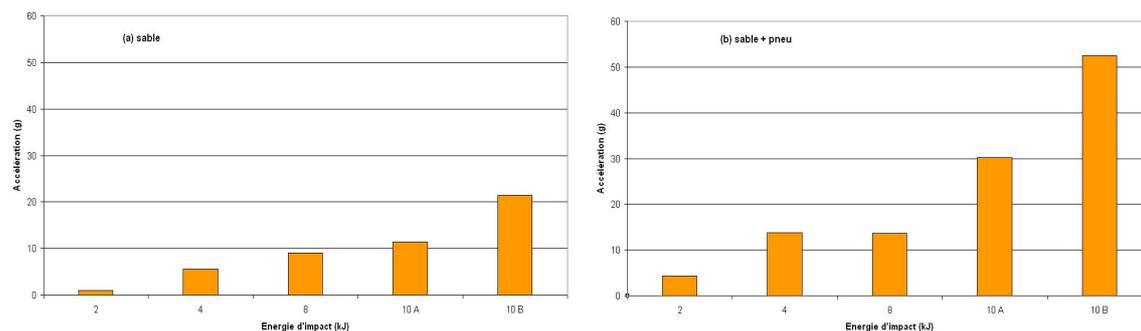
Figure 8. Accélération maximale au centre du noyau, au-dessus de l'axe d'impact (acc. a4) : (a) [sable], (b) [sable+pneu].
