Que nous apprennent les vestiges des (très) vieux ponts de la Loire ?

Des prospections archéologiques menées dans le chenal de la Loire depuis 2003 ont permis la découverte de cinq ponts romains et d'un pont médiéval. Il n'en subsiste que les fondations, mais ces modestes vestiges livrent des informations inédites sur l'évolution du tracé du fleuve, sur la mise en place des réseaux routiers et des points de franchissement, ainsi que sur les techniques de construction. Leur compréhension nécessite la confrontation de données issues de disciplines aussi variées que l'archéologie subaquatique, l'étude des archives, l'analyse des bois, et la géomorphologie.

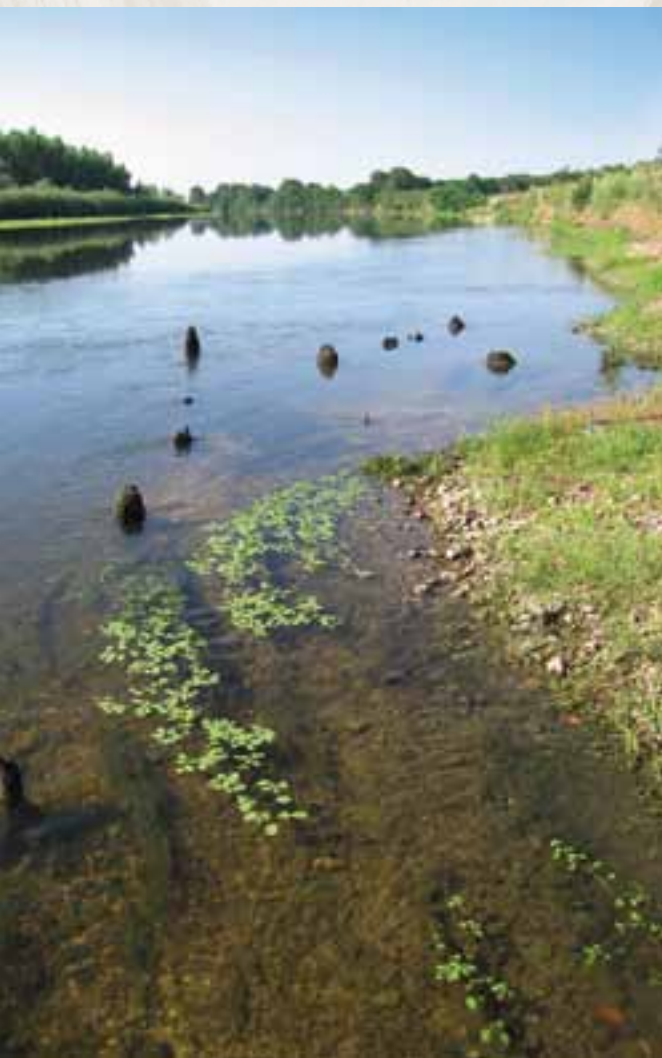
Les vestiges du pont de Chassenard vus depuis l'aval, côté rive gauche. La dernière pile visible est en partie enfouie sous la plage et il est probable que le pont se prolonge en dehors du chenal actif, sous les pâtures du lit majeur.

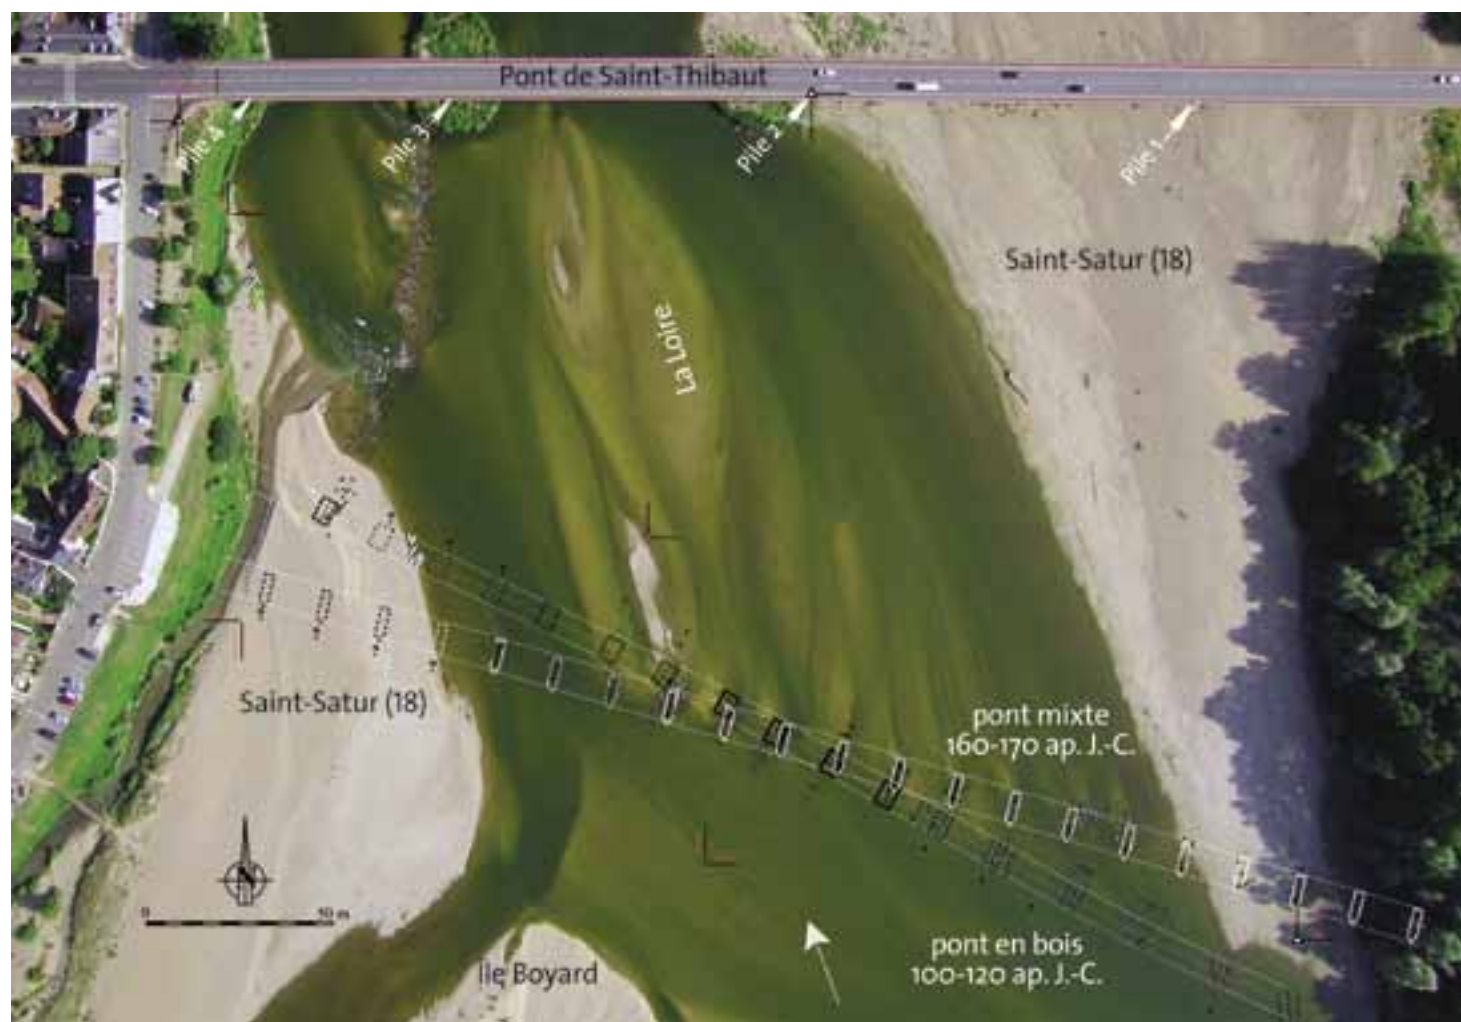
Fig. 2 : Plans des deux ponts romains de Saint-Satur replacés sur une vue aérienne prise depuis un ULM.

énoncé, entre autres, par Gautier (page 28) : « On pose toujours carrément les ponts sur la rivière qu'il doit traverser, et jamais en biais ». Gauthey cite les rares exemples de ponts biais ayant existé au Moyen Âge, en rappelant toutefois qu'on évite en général cette espèce de ponts, et qu'« il est essentiel de disposer l'axe du pont perpendiculairement au fil de l'eau, afin que la direction du courant soit parallèle aux faces des piles » [Gauthey (1843)]. Il est certain que les architectes romains et médiévaux avaient déjà intégré ce principe consistant à placer le pont perpendiculairement au chenal. Dans ce cas, l'axe des ponts découverts présente un grand intérêt pour l'étude de l'évolution de la Loire, puisqu'il est susceptible de nous indiquer la direction du chenal à l'époque où le pont était en usage. À Saint-Satur, où deux ponts sont construits à un demi-siècle d'intervalle selon deux axes différents, on peut penser que dans ce laps de temps relativement court, la circulation des eaux de la Loire a connu une modification importante (figure 2).
