# Suivi morpho-sédimentaire de la plage de Sainte-Anne-du-Portzic (communes de Brest et de Plouzané) après le rechargement en sable de mars 2011

Bernard Fichaut, Serge S. Suanez

Juin 2012

**GEOMER – UMR LETG 6554 CNRS - Institut Universitaire Européen de la Mer**

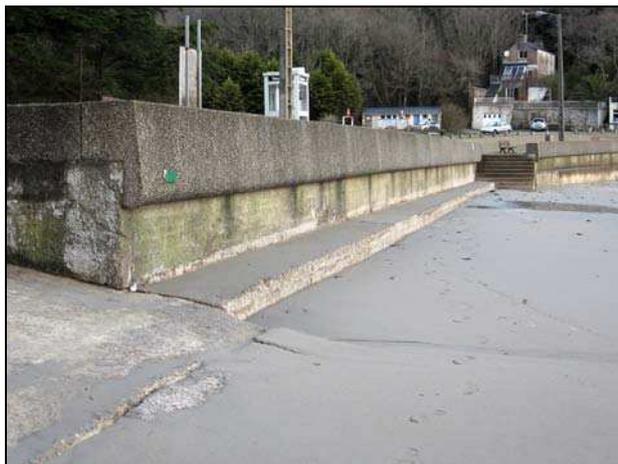
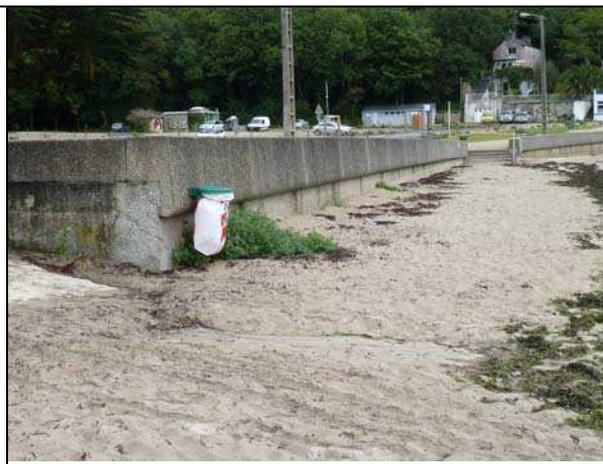
*Photo 1 : Centre de la grande plage en 2008*

*Photo 2 : Centre de la grande plage le 5 juillet 2012*

- L'essentiel du sable a migré vers le centre de la grande plage où l'engraissement dépasse 40 cm sur plusieurs centaines de m<sup>2</sup> et atteint localement 70 cm et plus (photos 1, 2).

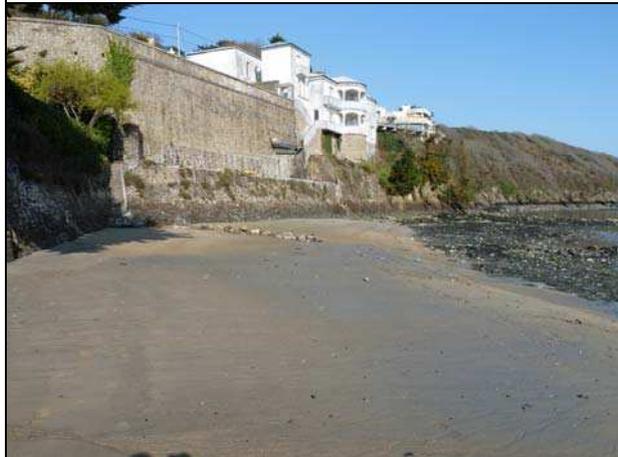
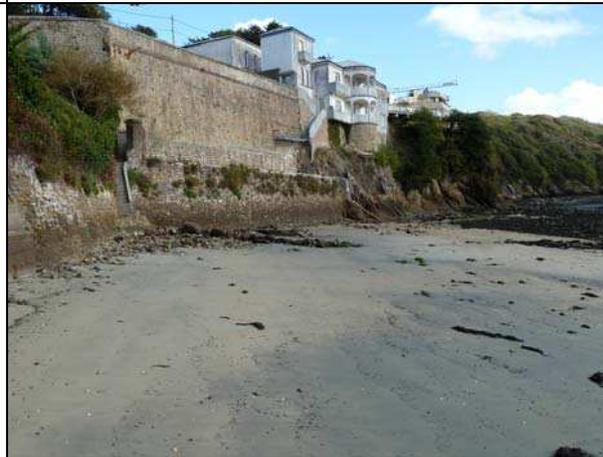
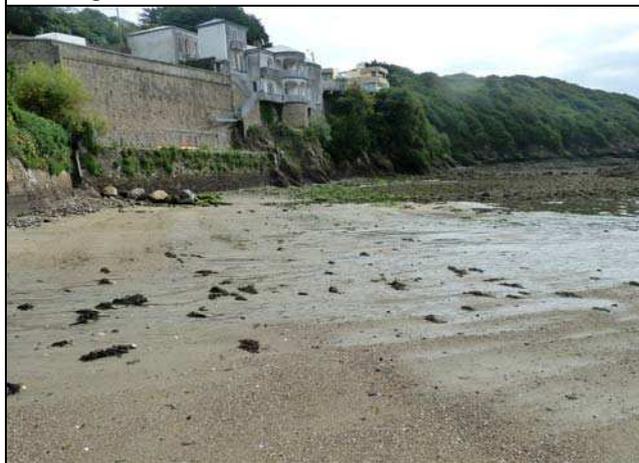
*Photo 3 : La plage à l'est de l'épi n° 1 le lendemain du rechargement, le 23 mars 2012*

*Photo 4 : La plage à l'est de l'épi n° 1 le 28 octobre 2011*

*Photo 5 : La plage à l'est de l'épi n° 1 le 5 juillet 2012. Noter que par rapport au 23 mars 2011, le sable s'est nettement étalé vers le bas et qu'il ne reste presque rien du rechargement à l'est de l'épi n° 2*

- Dans le secteur de rechargement il ne reste qu'environ 350 m<sup>3</sup> de sable soit 1/4 de ce qui avait été déposé. Le gain est nul à l'est de l'épi 2 qui ne sert strictement à rien, il est par contre notable entre les deux épis où la plage est à la fois plus étalée vers le bas et plus épaisse de 10 à 30 cm (photos 3, 4, 5)

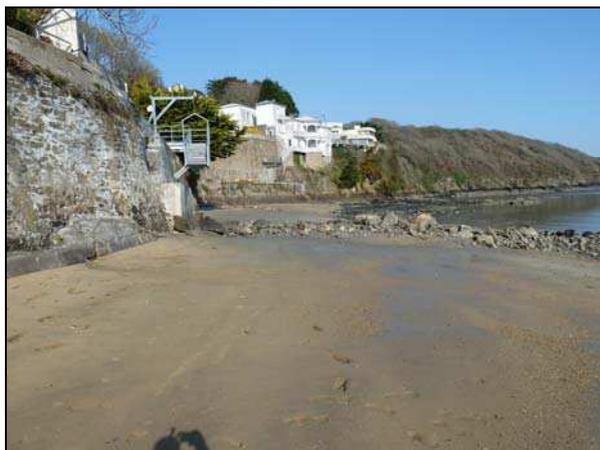
*Photo n° 6 : L'épi n° 1 le 23 mars 2011 juste après rechargement. Noter les brèches, le fait qu'une partie de l'épi est posée sur du sable et donc appelé à se tasser.*

Le sable qui a été déposé à l'est de l'épi n° 1 aurait pu s'y maintenir plus efficacement si l'épi lui-même avait été plus efficace. En effet cet épi a été éventré lors du rechargement pour permettre l'accès à l'est de la plage, puis ensuite redressé et reprofilé de manière tout à fait anarchique (Photo n° 6). Dans les jours et les semaines qui ont immédiatement suivi les travaux une quantité importante de sable est passée sur la grande plage par les brèches et seuils surbaissés de l'édifice.

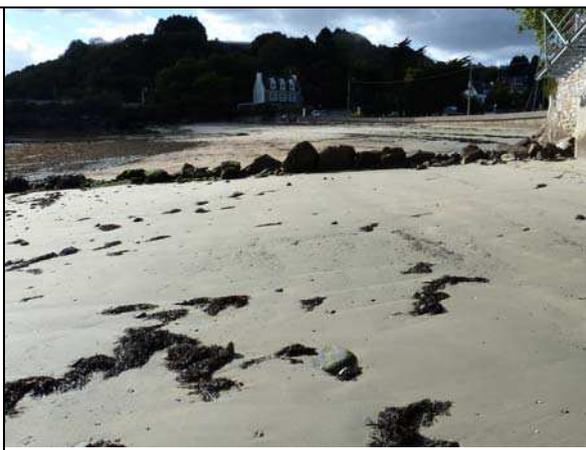
*Photo n° 7 : L'épi n° 1 le 28 octobre 2011. Noter les seuils, l'irrégularité de la cote d'arase. De plus l'angle de la photo masque une partie des défauts de ce type.*

Quelques blocs ont été repositionnés par la suite, mais ils étaient toujours séparés par des brèches importantes que les habitants du lieu ont tenté de colmater. Cette opération complémentaire n'a toutefois pas empêché le passage du sable étant donné l'irrégularité de la côte d'arase de l'ouvrage (photo n° 7).

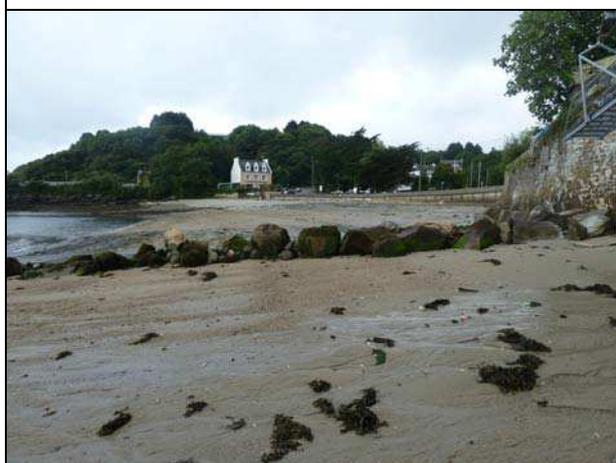
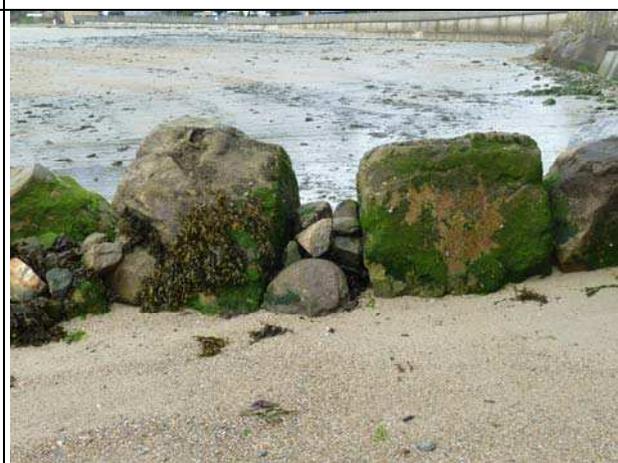
*Photo n° 8 : ajout de blocs sur l'épi n° 1 au printemps 2012*

*Photo n° 9 : colmatage des brèches entre les blocs rajoutés*

Au cours du printemps 2012, 4 ou 5 très gros blocs ont été ajoutés dans la partie supérieure de l'épi, mais encore une fois de manière totalement désordonnée (photo 8), et encore une fois les habitants du lieu ont tenté de colmater les brèches avec des blocs plus petits récoltés çà et là sur la plage (photo n° 9).

L'apport de ces blocs était totalement inutile car quelques roches saillantes n'empêchent en rien le passage du sable dû par la dérive, si des seuils persistent entre elles. Il aurait été préférable de reprofiler l'épi à l'aide du matériel disponible sur place (Figure 11).

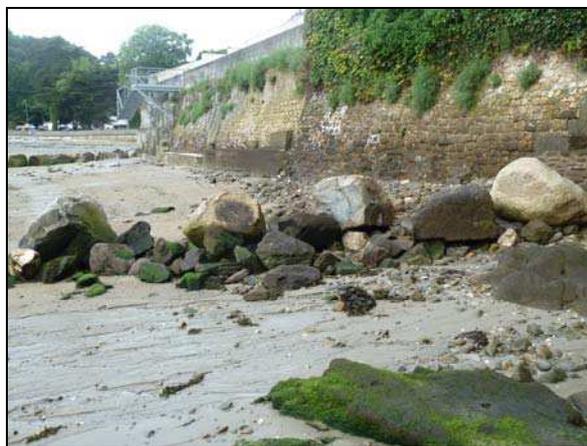
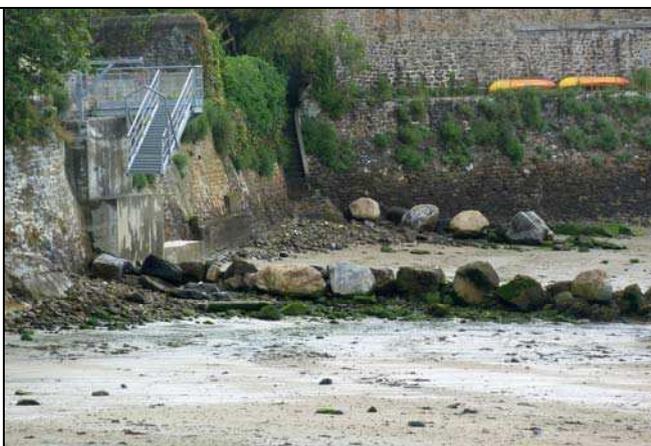
Photo n° 10: ajout inutile de blocs disjoints sur l'épi n° 2 au printemps 2012

Photo n° 11: amélioration de la qualité paysagère par l'ajout de blocs au printemps 2012

4 très gros blocs ont aussi été ajoutés dans la partie haute de l'épi n° 2 de manière encore plus inutile car presque tout le sable rapporté avait déjà disparu dans ce secteur, et qu'en plus les seuils entre eux ne sont pas des seuils mais des gouffres. Par contre ils contribuent fortement à enlaidir cette partie de la plage (Photo 10). L'épi n° 2 n'ayant de toutes façons guère d'utilité, il pourrait être enlevé, ou du moins débarrassé de ces 4 blocs.
