# Vieillessement thermique de diodes Schottky en carbure de silicium: validation de l'analyse de défaillance par le cas singulier

Patrick Denis, Pascal Dherbécourt, O. Latry

Patrick Denis, Pascal Dherbécourt, O. Latry. Vieillessement thermique de diodes Schottky en carbure de silicium: validation de l'analyse de défaillance par le cas singulier. Symposium de Génie Electrique (SGE'14), Jul 2014, Cachan, France. hal-01065192

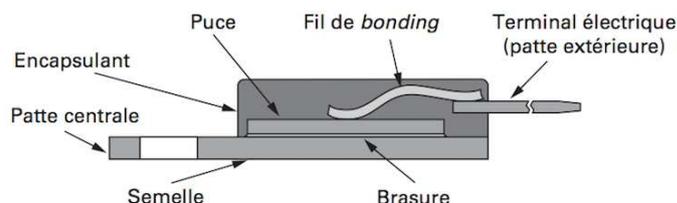
Les composants d'étude sont des diodes Schottky en carbure de silicium du commerce en boîtier TO-220 en résine époxyde. La fiche technique du composant indique une température de jonction maximale de 175°C. Les principaux éléments constitutifs sont illustrés par la Figure 1, et définis dans la nomenclature ci-dessous.

Fig. 1. Vue schématique transversale de la composition du composant et de ses différentes interfaces [3].

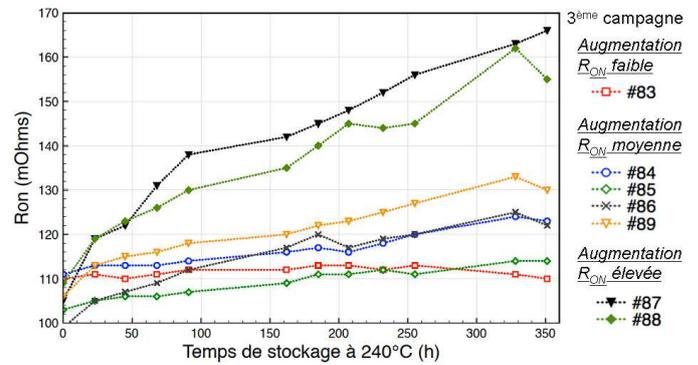
Des résultats de dégradation électrique ont été relevés pour un seul indicateur : la résistance dynamique, pour laquelle les évolutions se distinguent sur la Figure 2. Sur les relevés de cette phase d'essais duplicative, il est apparu une singularité pour l'un des composants. Pour le composant #83, une faible variation de la résistance dynamique est observée au cours du stockage. En fin de cette campagne d'essai, on conclut même sur une variation finale de la résistance dynamique comme non significative. Les usages de l'analyse de défaillance conduisent à s'intéresser, et même à se focaliser, uniquement sur les cas majoritaires pour mener l'analyse. Cette démarche est bien entendu entreprise et développée jusqu'à identification du mécanisme de défaillance. Toutefois, le cas singulier, et même unitaire, n'a pas été écarté de l'analyse - ce qui apparaîtra comme un choix pertinent, ce cas permettant de valider et de conforter non seulement l'analyse de défaillance, mais aussi de proposer des solutions techniques.

Fig. 2. Evolutions de la résistance dynamique en fonction du temps de stockage à 240°C pour 7 composants Campagne 3.

Pour le cas singulier, la configuration de la brasure sous la puce après traitement thermique est bien différente puisqu'elle maintient massivement et surfaciquement (10) le contact électrique comme attesté par les mesures électriques de la Figure 2.

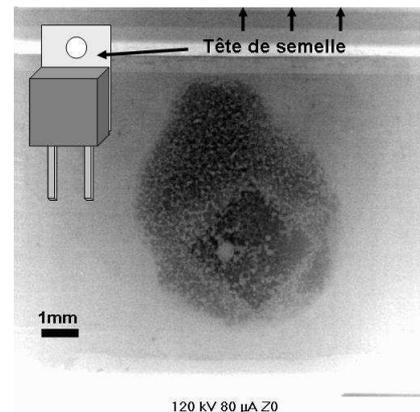
La première étape de l'analyse physique a été effectuée par une analyse aux rayons X, révélant un étalement de la brasure comme logiquement attendu (Figure 3). De plus, ces images révèlent un état de rugosité important. Les clichés en microscopie acoustique en réflexion (Figure 4) ont complété et corroboré les micrographies aux rayons X par la détection de délamination entre le boîtier et la semelle. A ce stade de l'analyse, il est apparu

Fig. 3. Etalement de la brasure suite à une contrainte thermique élevée révélé par rayons X.

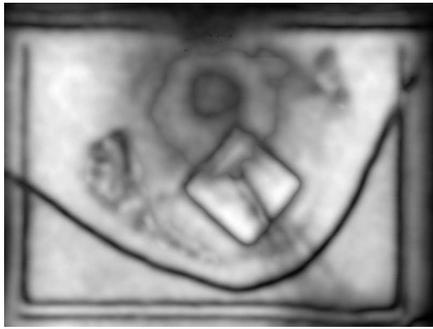
Fig. 4. Délamination du boîtier suite à une contrainte thermique élevée révélé par microscopie acoustique.

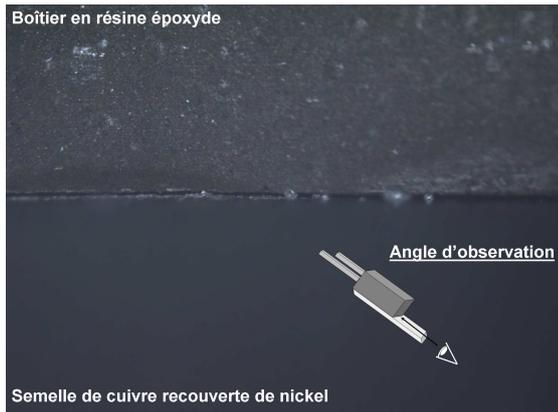
comme indispensable de vérifier l'état de jointure de la zone tête de semelle/résine comme suggéré par l'analyse en microscopie acoustique. Les observations sont concordantes (Figure 5) en confirmant une délamination, mais ces images apportent aussi l'information de fissuration de la résine (Figure 6) nécessairement issue de contraintes mécaniques, dont l'origine sera déterminée plus loin dans l'analyse de défaillance proposée. En complément, des découpes et polissages de composants ont abouti à des coupes transversales démontrant que la résine s'est disjointe de la semelle d'un espace estimé à 40 – 50µm (Figure 7). Enfin, des ouvertures mécaniques de boîtiers neufs et dégradés par le protocole expérimentale ont permis de conclure sur un affaiblissement important de la tenue mécanique de l'interface brasure/contact ohmique (Figure 8). Bien qu'ayant chimiquement évoluée, l'interface semelle/brasure ne présente aucun vides (Figure 9). L'essentiel de la dégradation se trouve localisé à l'interface brasure/contact ohmique de la puce.

Fig. 5. Délamination du boîtier confirmé par un espacement au niveau de la "tête de semelle".

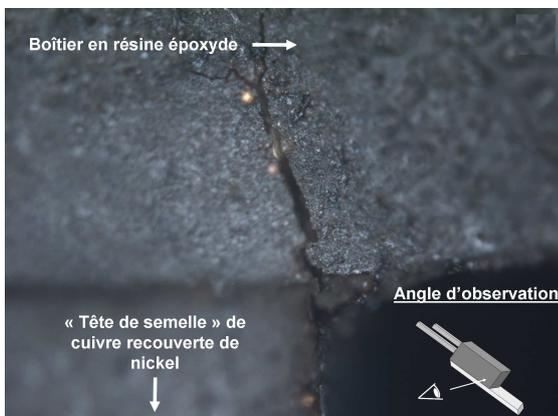
Fig. 6. Fissurations latérales du boîtier époxyde résultant de contraintes mécaniques supposées à ce stade de l'analyse de défaillance.

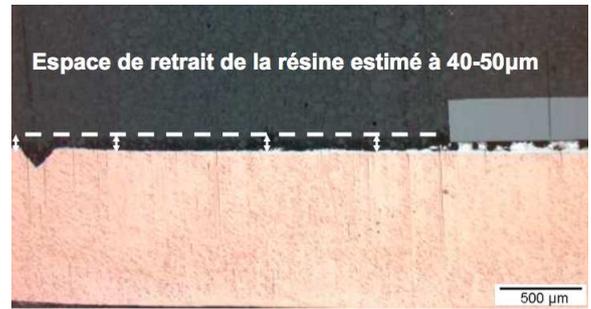
Les analyses de défaillance menées, à la lumière de tous les éléments méthodologiquement obtenus sur l'ensemble des échantillons, ont amené à conclure sur un mécanisme de défaillance combiné. Une présence importante d'eau à l'interface semelle/boîtier entraîne un effet connu sous le nom d'effet "pop-corning" [5]. La transformation brutale de l'eau liquide en vapeur crée une surpression induisant une délaminéation et une fis-

Fig. 7. Illustration de la délaminéation résine/semelle sur une coupe transversale.

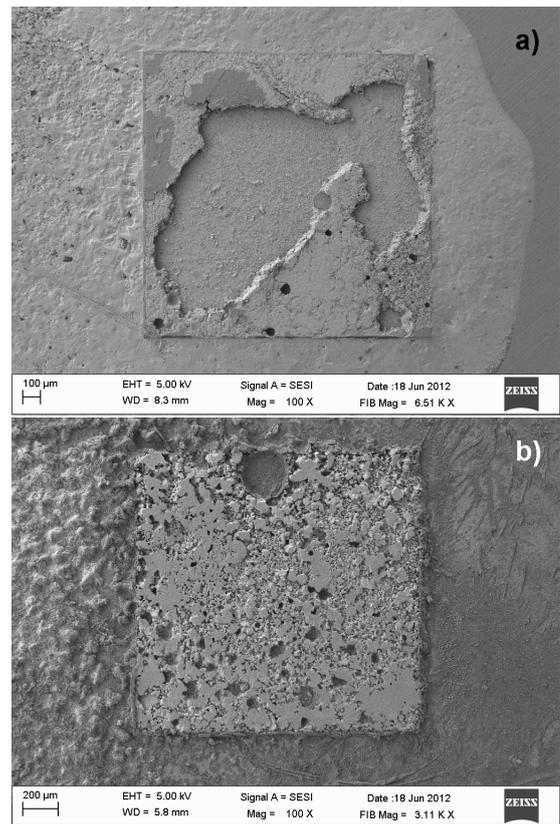
Fig. 8. Différence d'état structurale de surface de contact brasure/puce neuf a) et après b) traitement thermique (retrait de la puce par forçage mécanique).

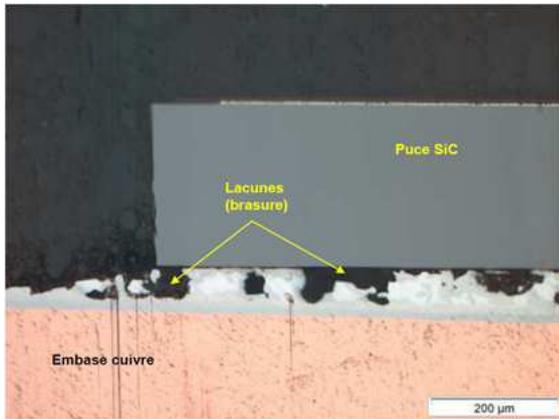
Fig. 9. Etats des deux interfaces de la brasure : brasure/semelle et brasure/contact ohmique de la puce).

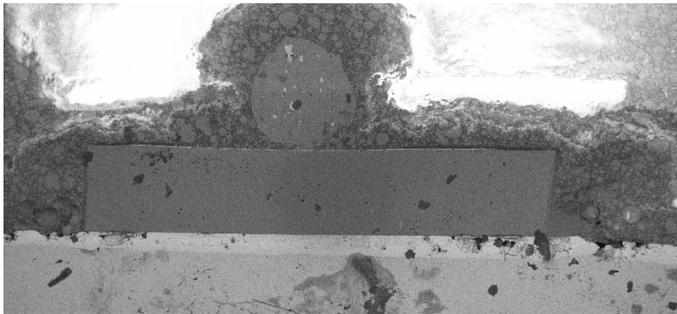
L'intégrité apparente du contact est édifiante et explique la perte nulle du contact électrique au cours des essais. Les faibles fluctuations de la résistance dynamique se comprennent par une brasure en fusion, mais toujours maintenue dans un espace contenu et limité.

Fig. 10. Etat d'intégrité satisfaisant de l'assemblage du composant singulier (♯83) après traitement thermique.

Le cas singulier est déterminant dans la validation de l'analyse puisqu'il permet de supposer une faible quantité d'eau initiale à l'interface semelle/boîtier n'ayant pas autorisé l'étalement et le déroboement de la brasure sous la puce. Ainsi, ce cas se présente même comme un cas "très robuste" qu'il serait de grand intérêt de reproduire par une maîtrise plus élevée du procédé de fabrication. Il permet aussi d'imaginer des solutions techniques qui consisteraient à confiner la brasure dans un logement quasi-inextensible (tel que le procédé "glob-top" [6]) de manière à augmenter significativement sa robustesse à des tem-

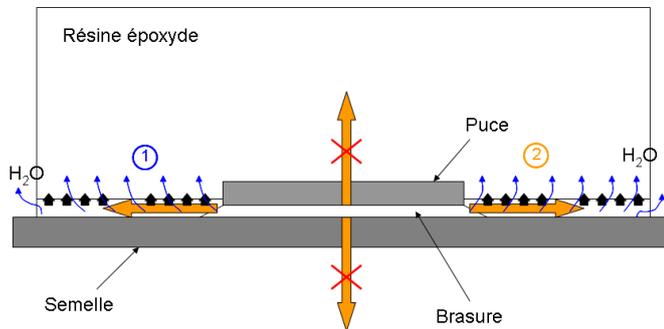
suration du boîtier. Un espace est alors libéré autour de la brasure, qui en fusion, va pouvoir s'étaler et se dérober de sous la puce maintenue en position en son dessus par le boîtier. Ce mécanisme combiné se déroule alors en deux étapes illustrées en Figure 11.

Fig. 11. Illustration des deux étapes successives du mécanisme de défaillance combiné suite à un traitement thermique au-delà des spécifications fabricant.

L'analyse de défaillance de diodes Schottky en carbure de silicium soumises à une contrainte thermique élevée a abouti à une identification fine du mécanisme de défaillance combiné à l'oeuvre. L'étude d'un cas singulier s'est révélée déterminante pour la validation de l'analyse, mais aussi pour envisager des perspectives de fabrication de composants plus fiables et robustes. L'effet "popcorning" identifié alors comme amorce de la perte de contact électrique peut être contrôlé par la production de composants tels que le cas singulier traité. Une autre piste palliative proposée consisterait en l'ajout d'un délimiteur d'espace pour la brasure, telle que la solution "glob-top" limitant
