## **Broue (Saint-Sornin, Charente-Maritime) : un site élitaires au coeur des marais charentais. Rapport intermédiaire de fouille programmée**

# Broue (Saint-Sornin - Charente-Maritime) : un site élitare au coeur des marais charentais

## Rapport intermédiaire de fouille programmée Année 2016

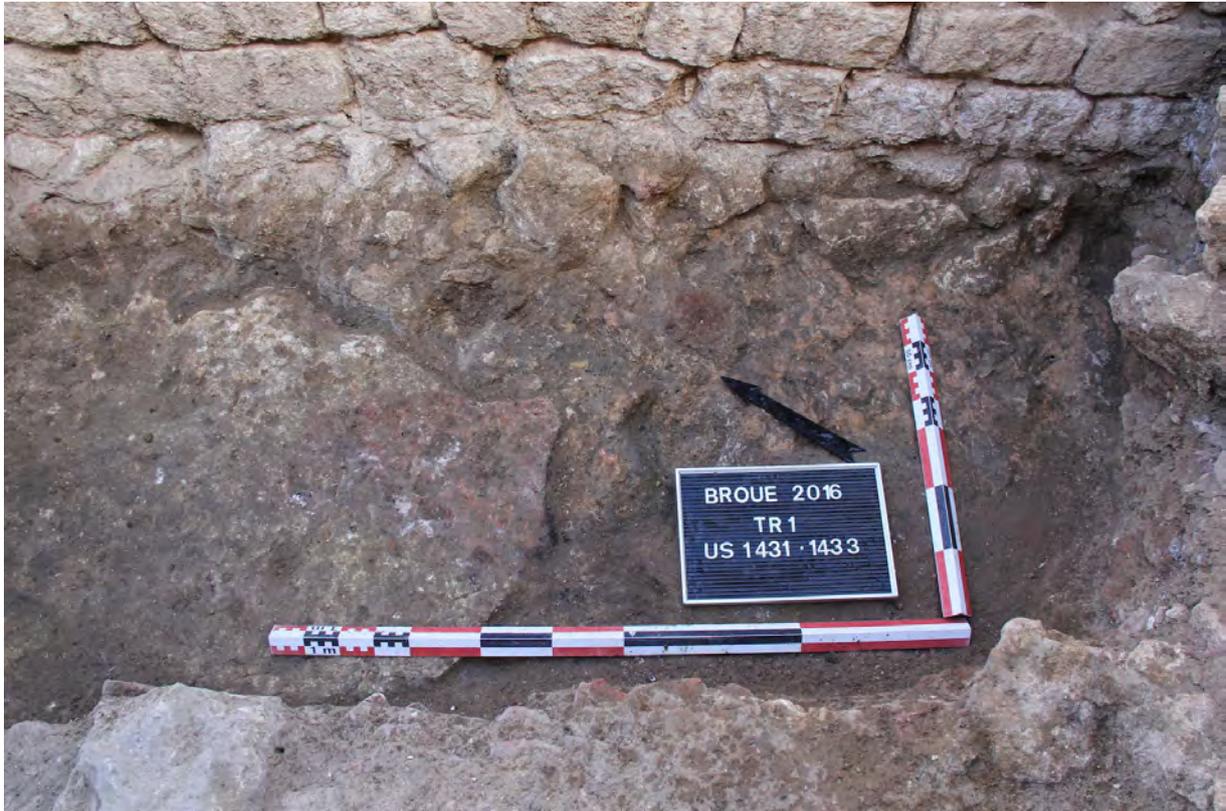
1 : Trancheé 1 - Bâtiment 7 : base et fondation de M 26

Même le bâtiment 7, plus imposant, présente des anomalies. En effet, les assises du mur 26 présentent une rupture à environ 0,80 m de l'angle des murs 26 et 29. A partir de cet endroit, elles présentent un pendage vers le sud assez marqué. Est-ce le résultat d'un socle rocheux irrégulier ou d'un tassement imprévu ?

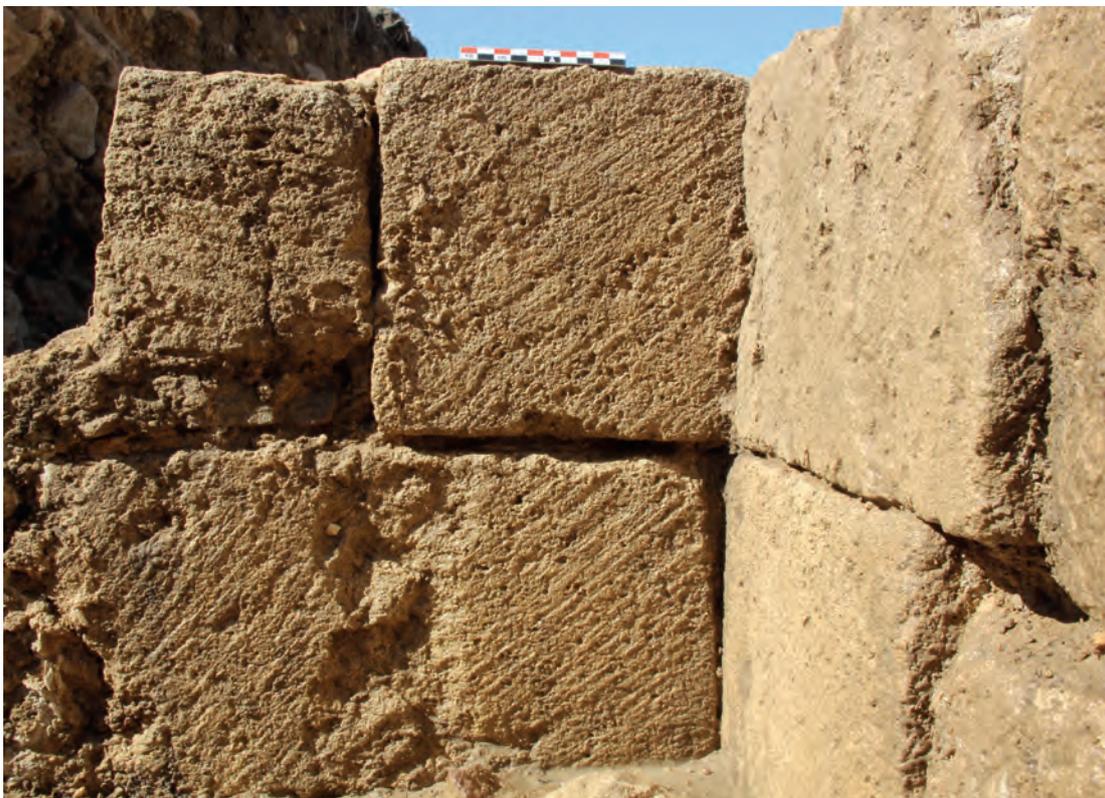
2 : Trancheé 1 détail des parements des M 26 et 29

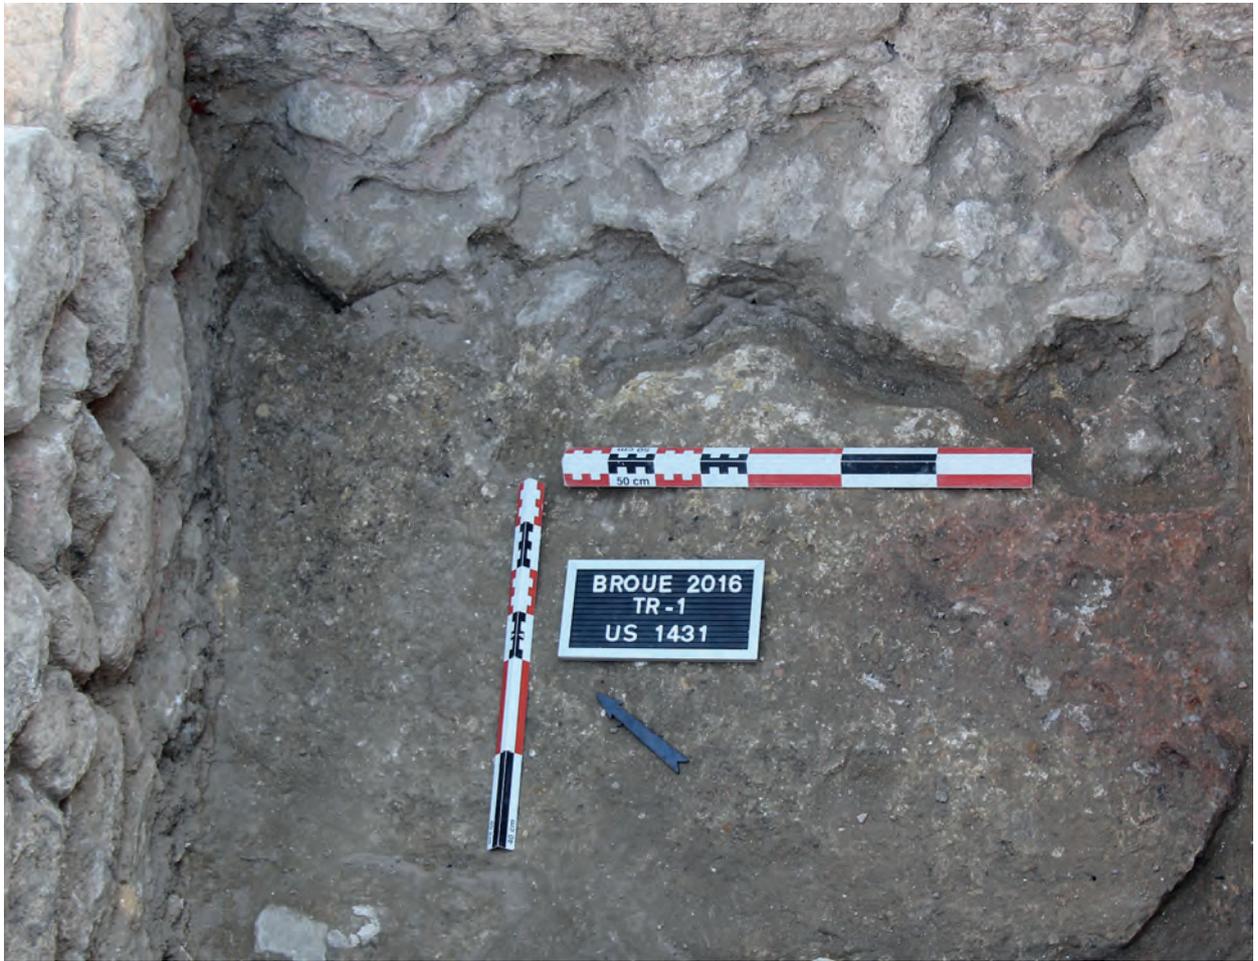
1 : Tranchée 1 - bâtiment 7 - trace du foyer (us 1446) sur l'us 1431

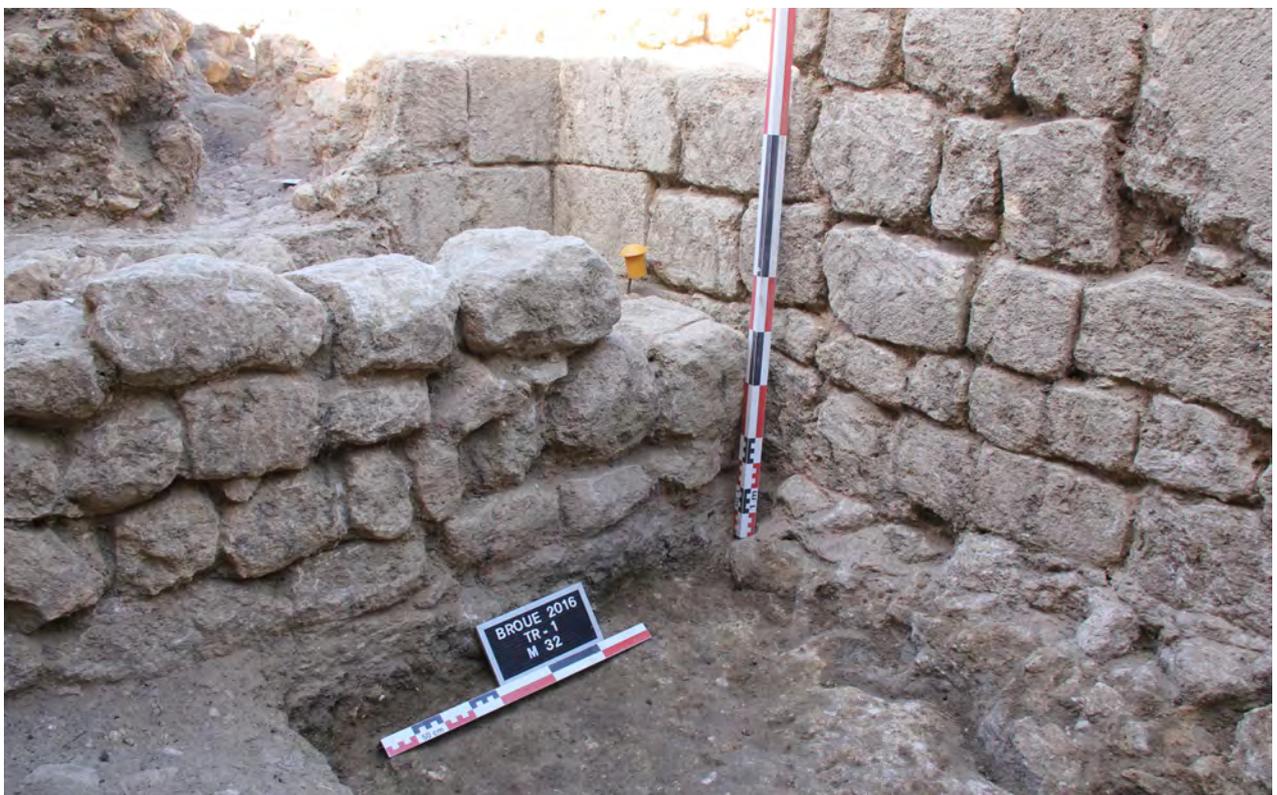
2 : Tranchée 1 - bâtiment 7 - M 32

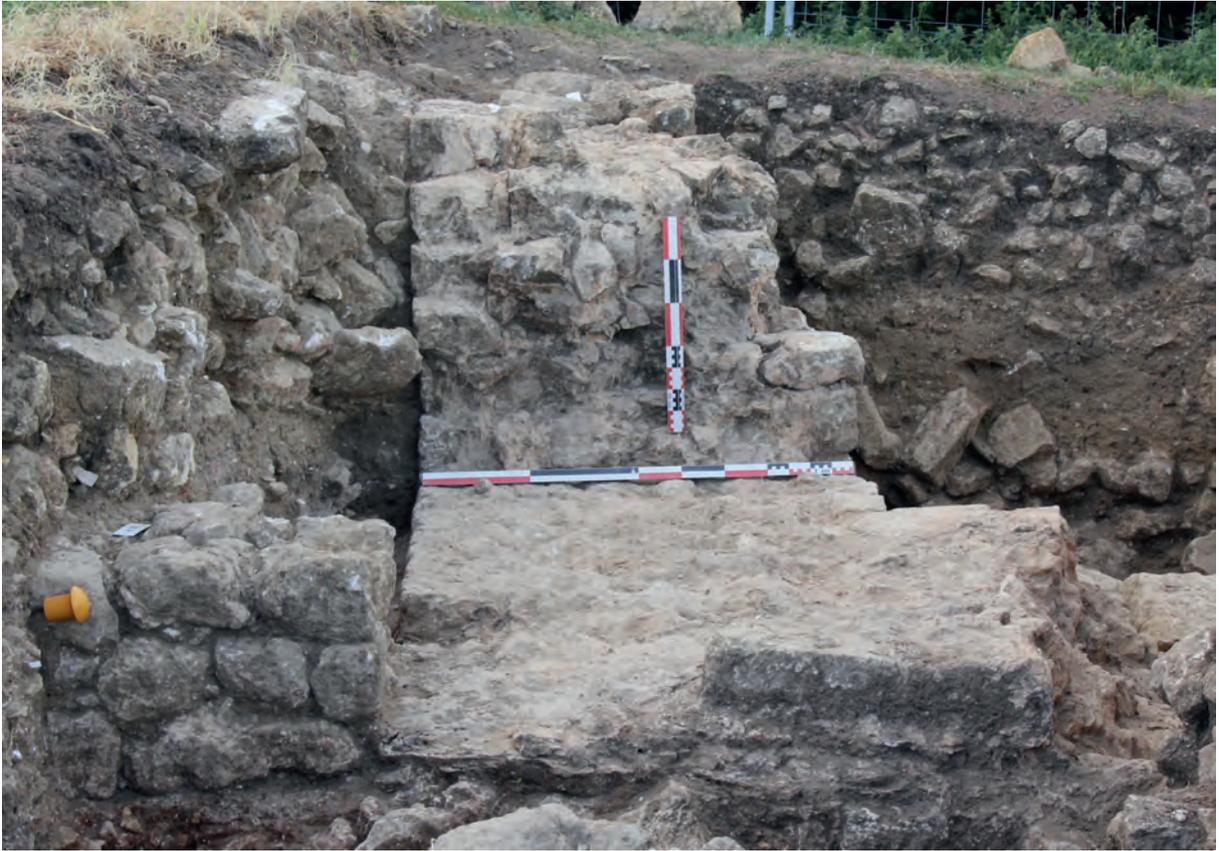
1 : Tranchée 1 - bâtiment 7 - A gauche, le mur 28

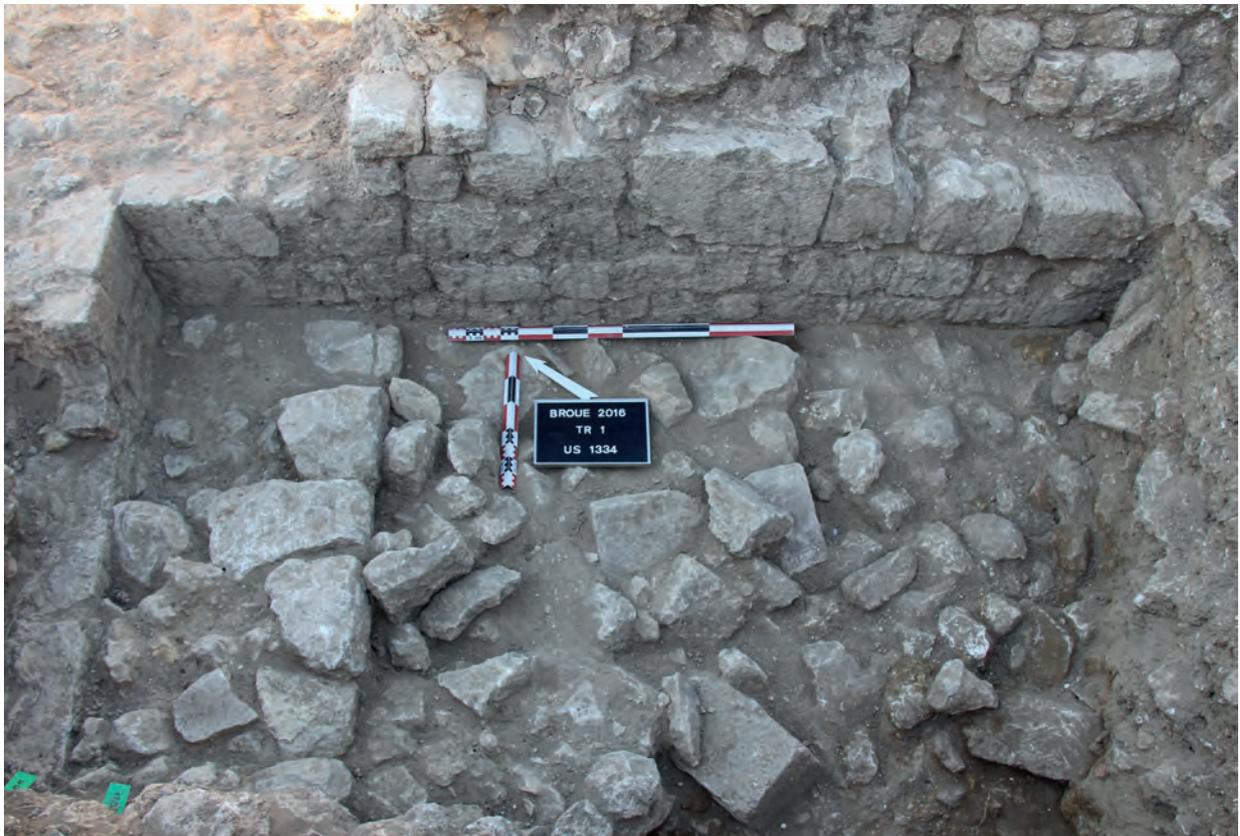
2 : Tranchée 1 - bâtiment 7 - couche de démolition (us 1334)

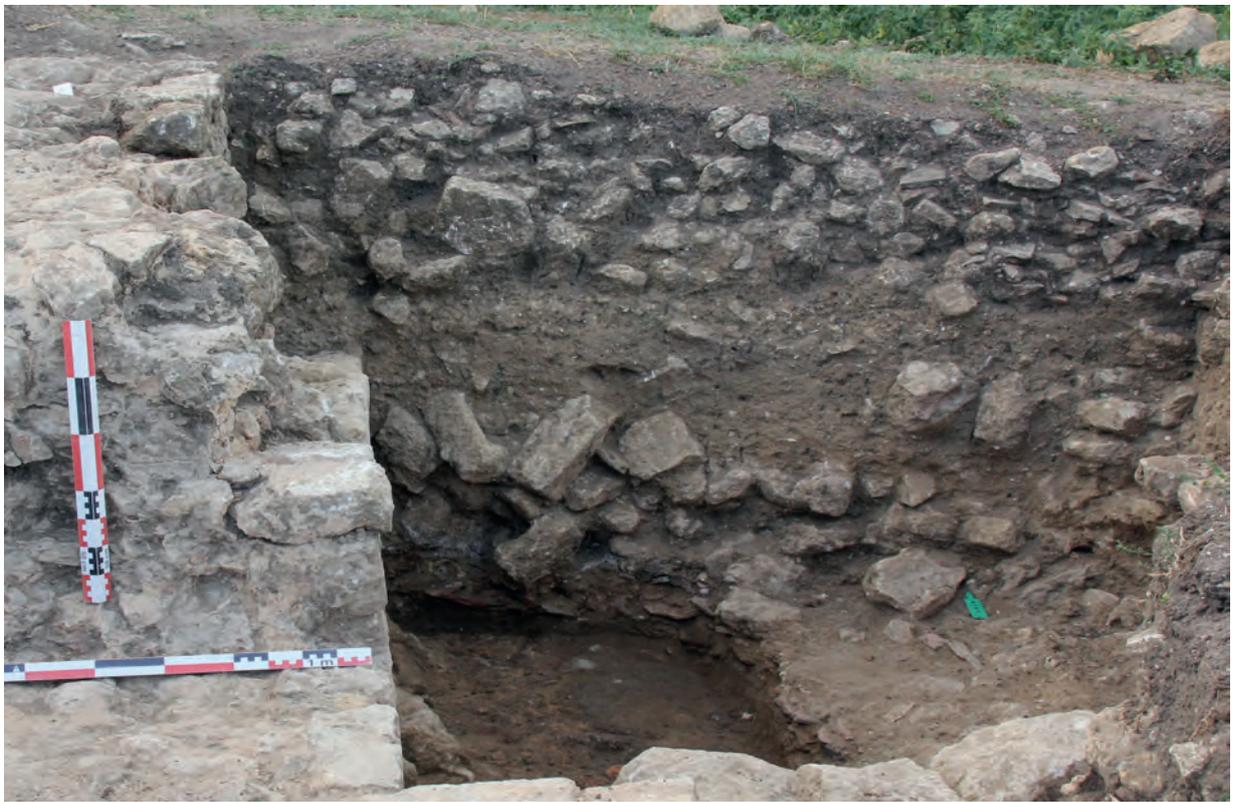
1 : Tranchée 1 - bâtiment 7 - Les différentes phases de comblement

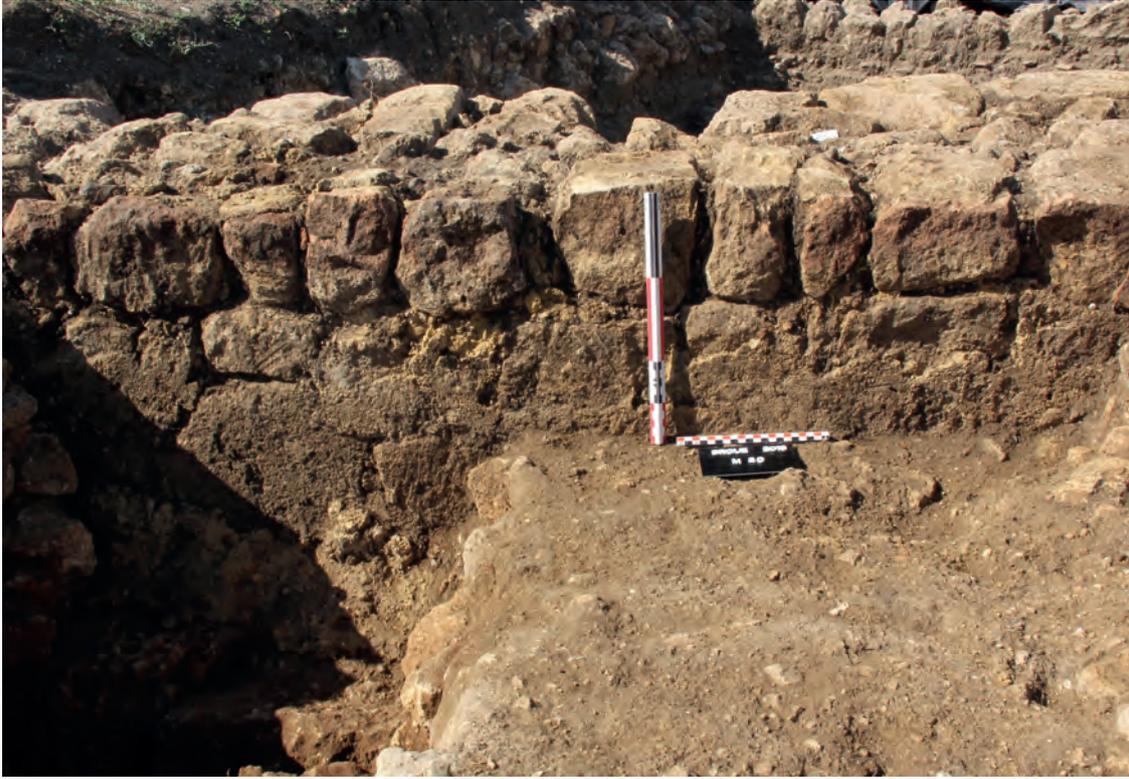
1 : Tranchée 1 - Mur 20 - dans sa partie basse, des traces d'enduit ;  
dans sa partie haute, la dernière assise rubéfiée

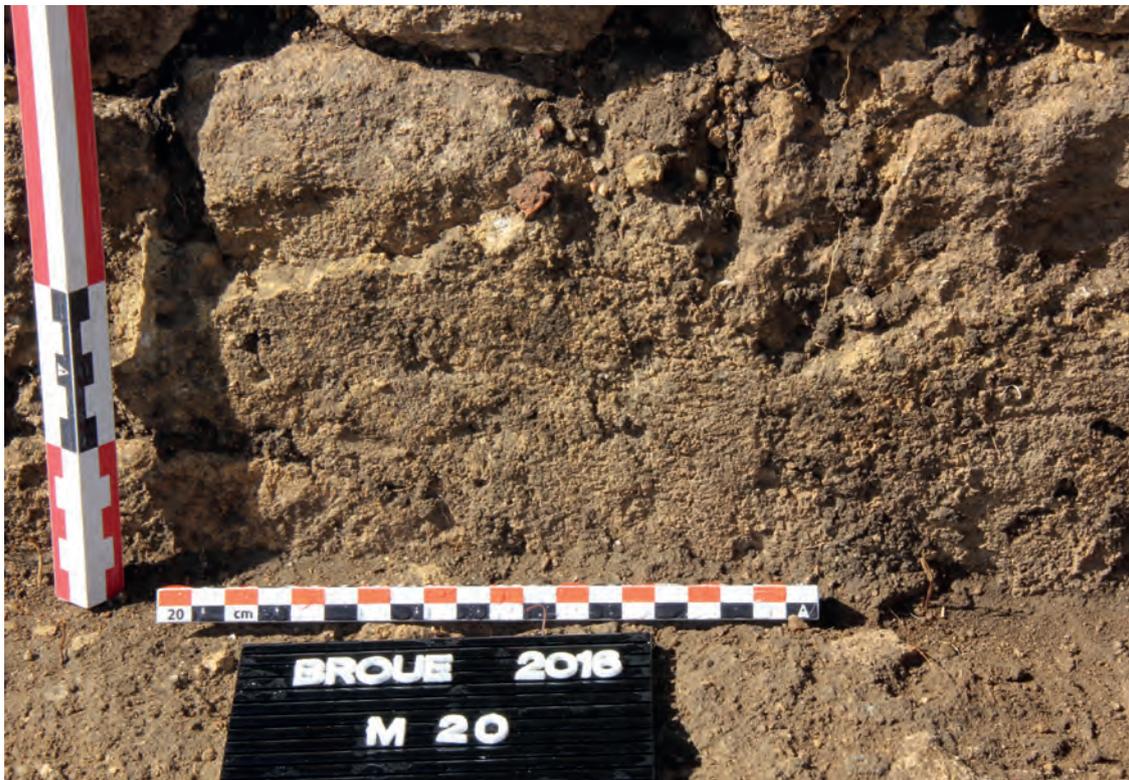
2 : Tranchée 1 - Mur 20 - détail de l'enduit

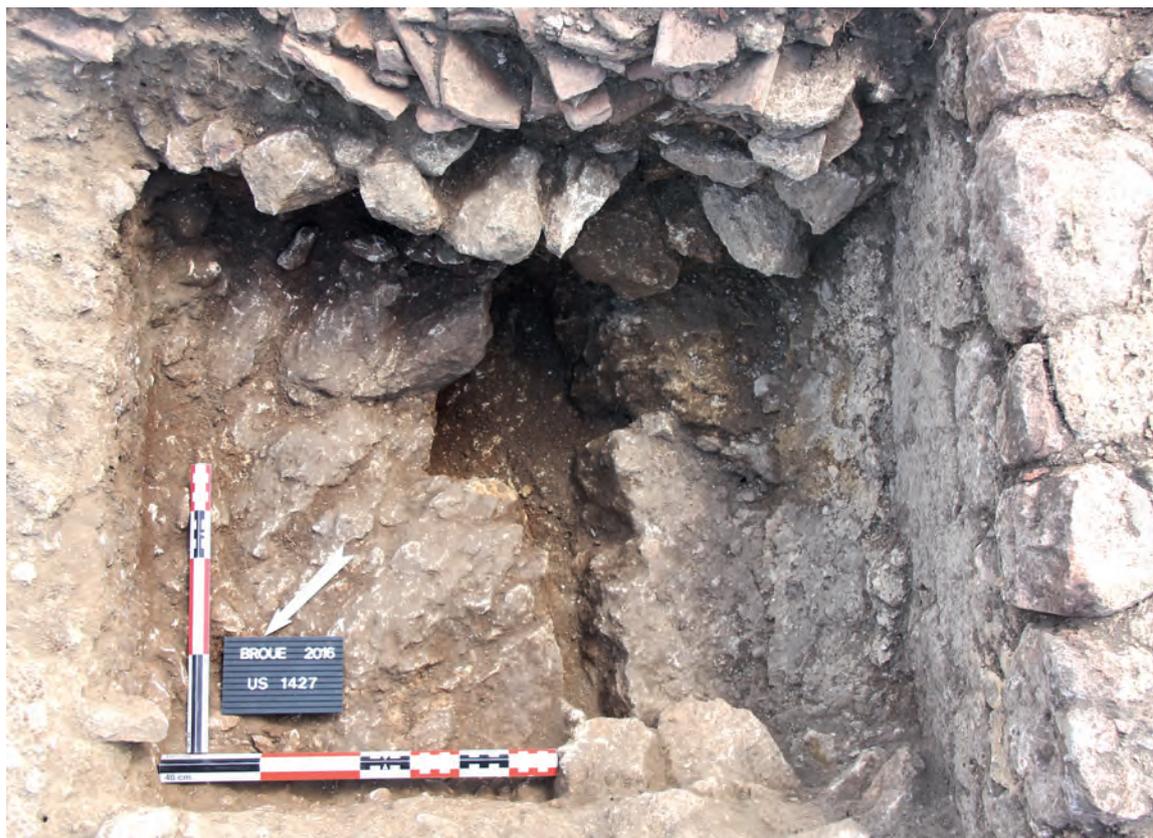
2 : Tranchée 1 - creusement linéaire dans le rocher (us 1427) et parallèle à M 20

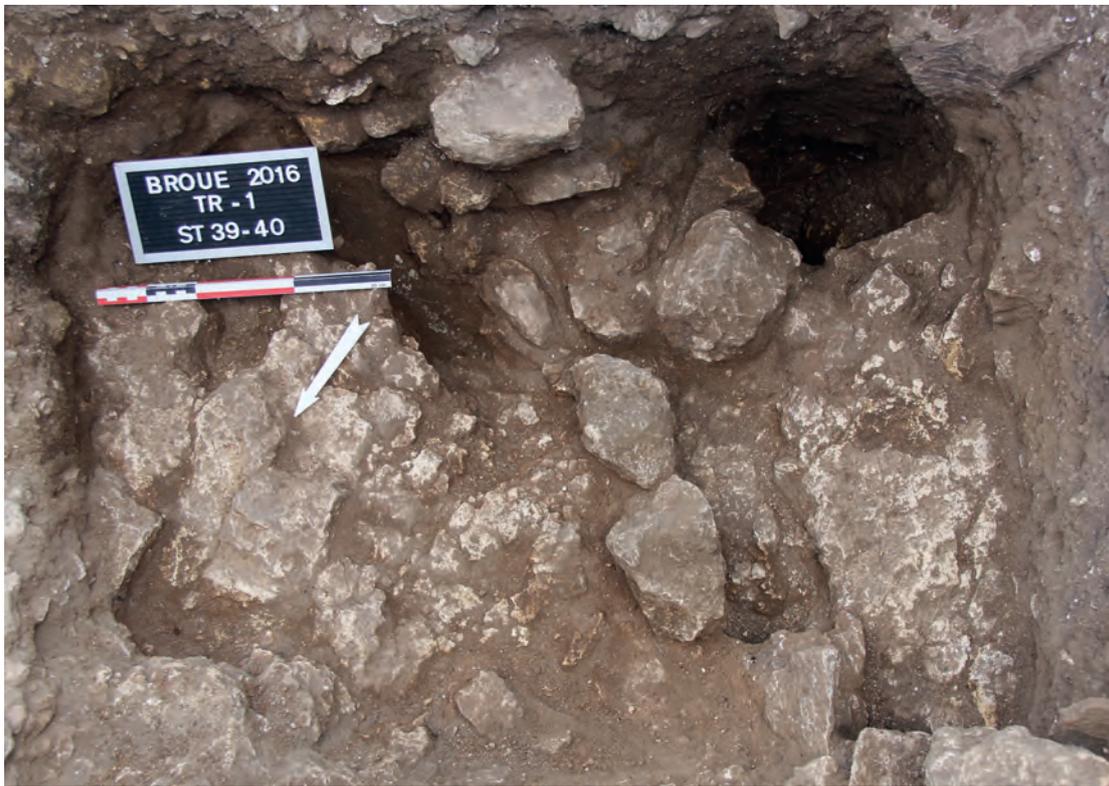
1 : Tranchée 1 - Creusements dans le substrat rocheux  
St 39 et 40

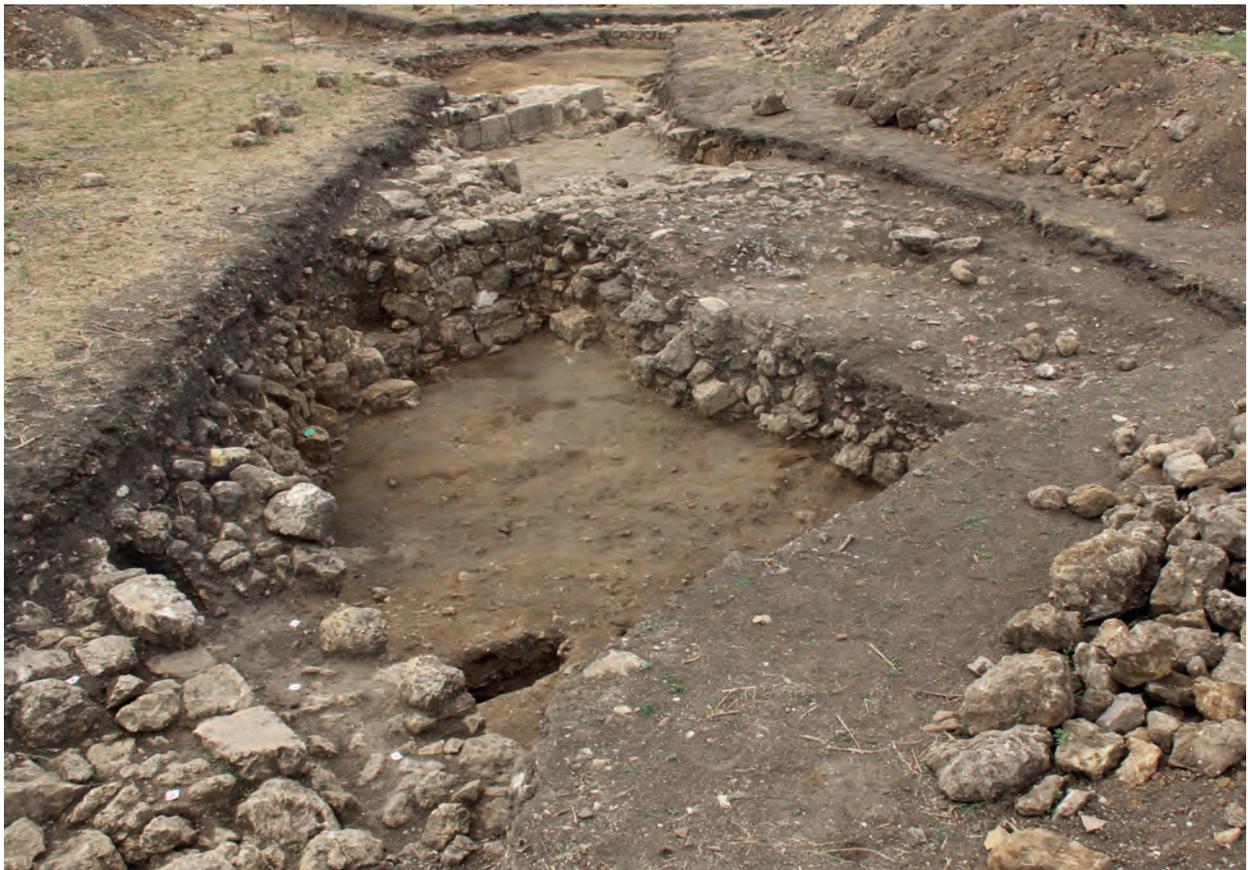
2 : Vue d'ensemble du bâtiment 5  
(au premier plan M15 et M16)

Le bâtiment 5, partiellement excavé, et son mur septentrional M 15, ont connu des désordres. On observe également une poussée importante vers l'intérieur du bâtiment et un basculement de M 15. Celui-ci est d'ailleurs doublé par M 16. En revanche, on ne sait pas si ce dernier a été construit à la suite de ce désordre ou s'il est d'origine. Son inclinaison milite en faveur de la deuxième hypothèse.

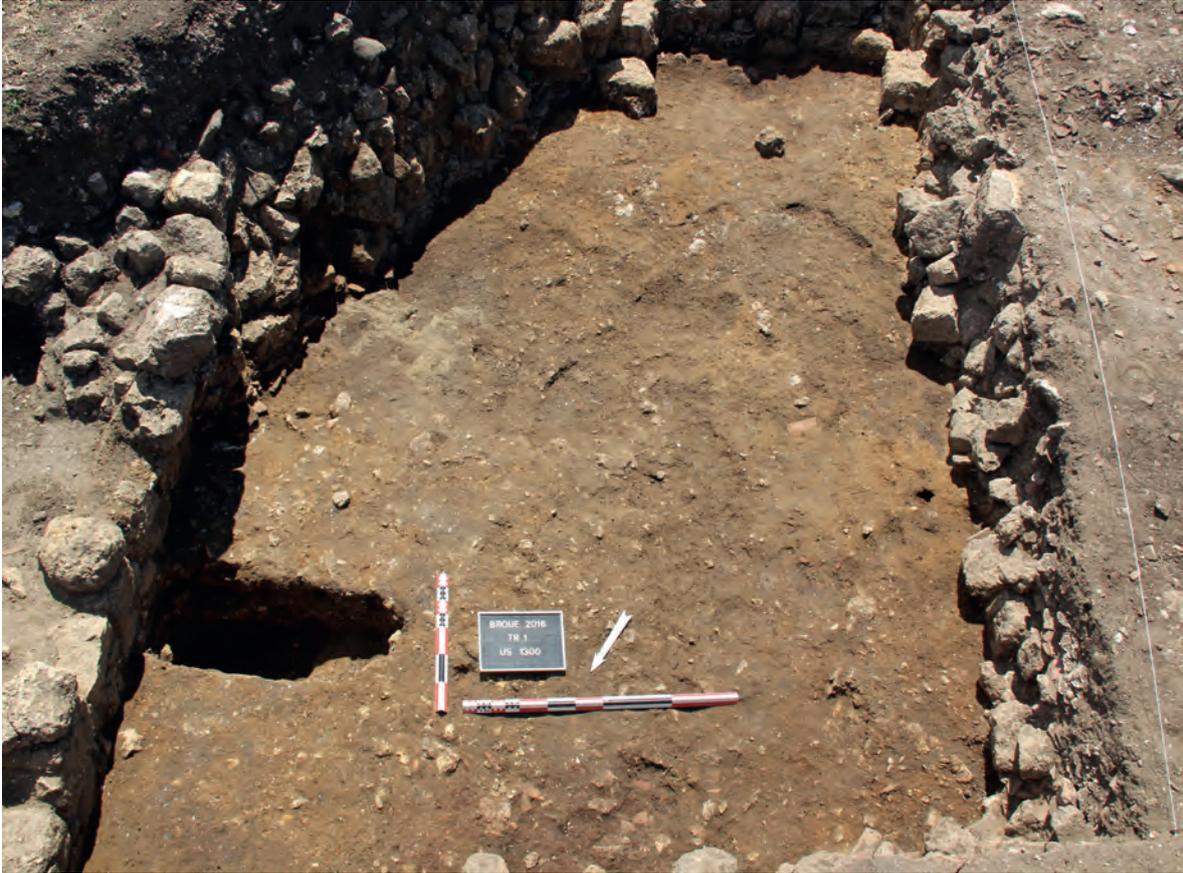
1 : Bâtiment 5 - Sol intérieur (us 1300)

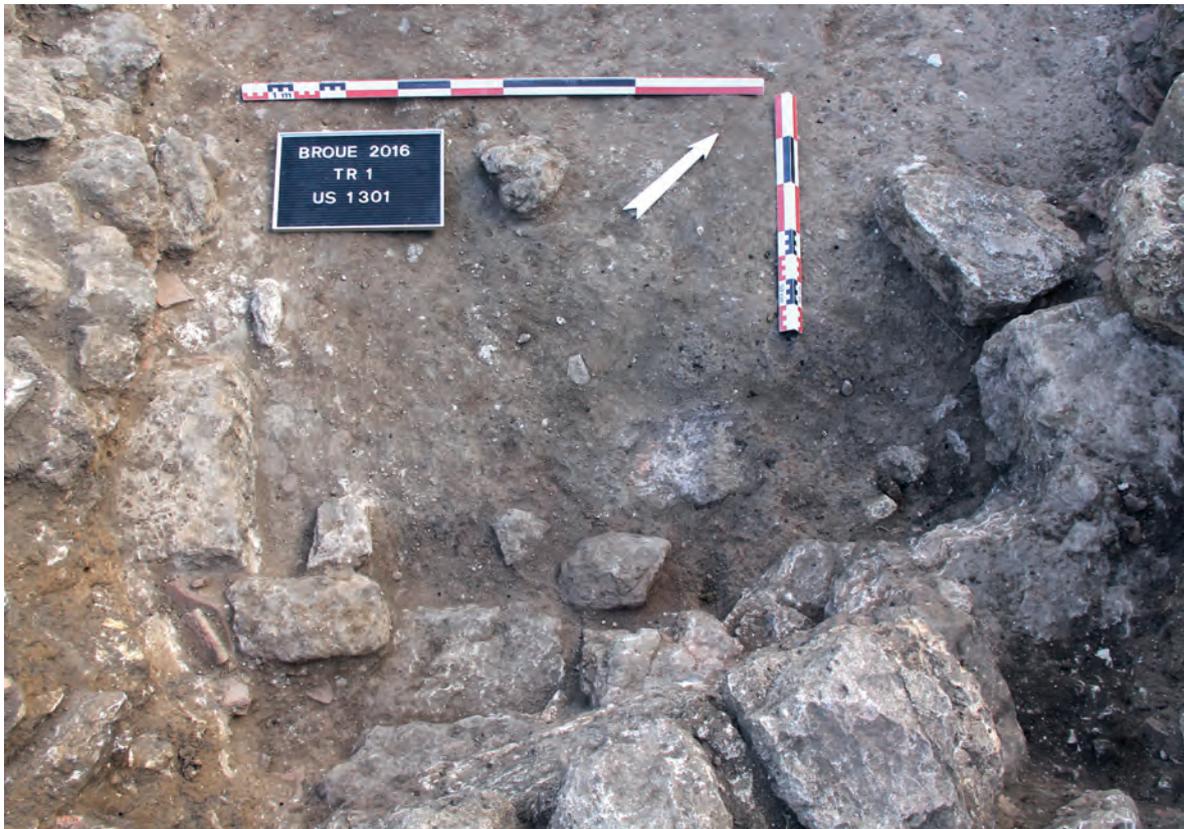
2 : Bâtiment 5  
Vue du foyer installé le long de M 7

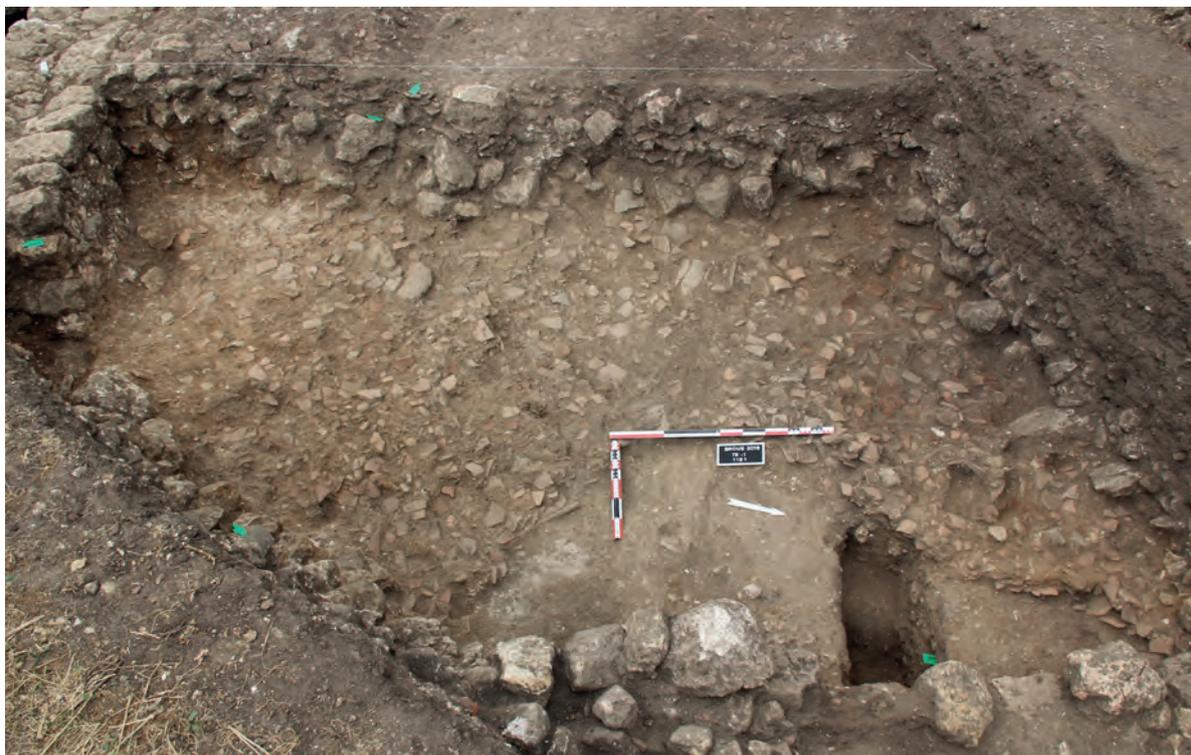
2 : Bâtiment 5 - Niveau de démolition - Tuiles

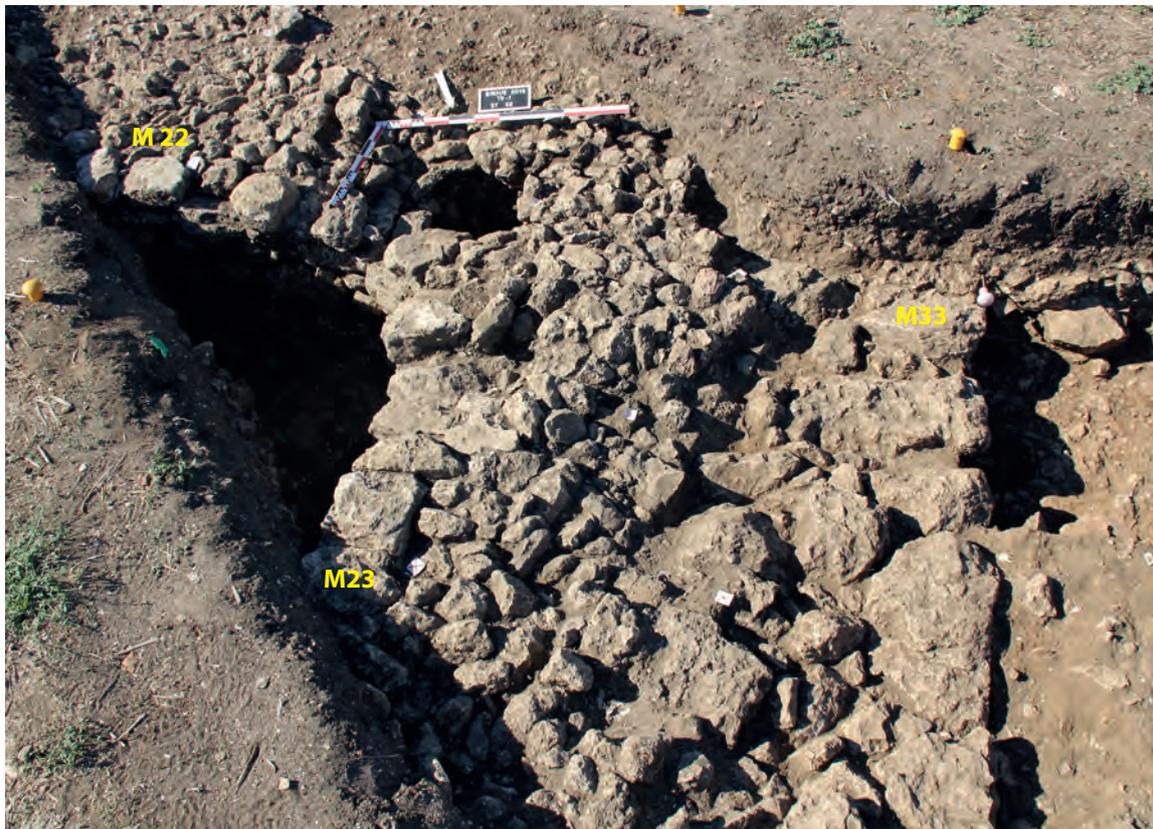
2 : Tranchée 1 - Structure 32 (puisard ? latrines ?)

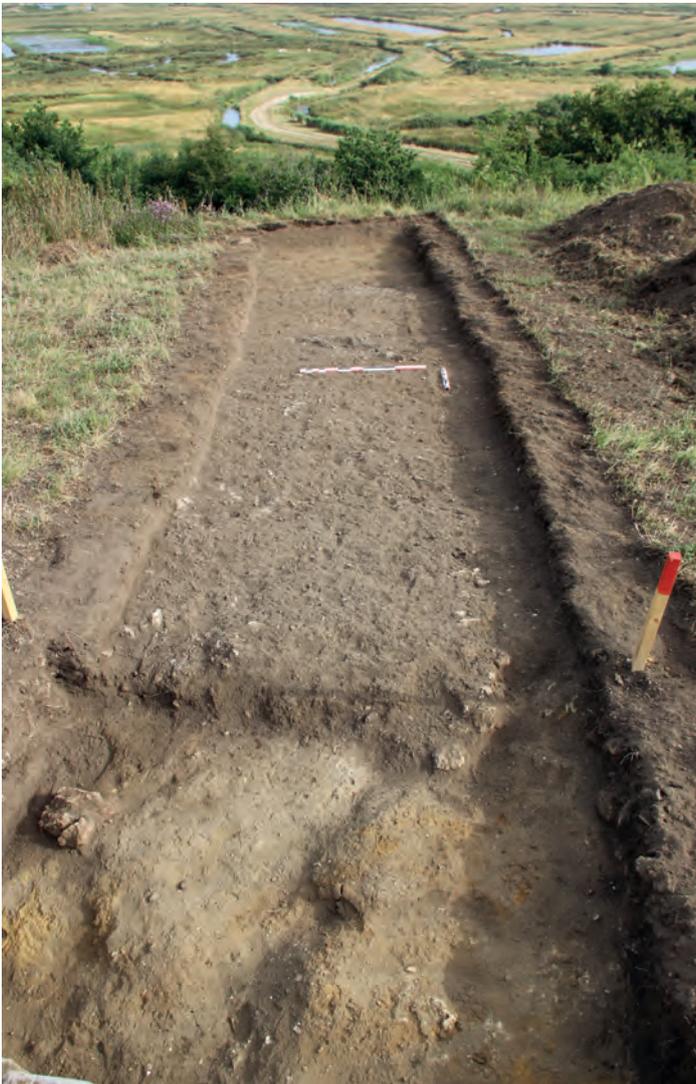
1 : Extension septentrionale de la tranchée 2 en limite de rupture du plateau

L'extension vers le nord, de 10 mètres, avait pour objectif de s'approcher au plus près de la rupture de pente annonçant la limite du promontoire et l'amorce d'une pente très abrupte (**Pl. 35-1**). L'année 2015 ayant montré une occupation en périphérie du site, il était indispensable d'en distinguer les limites et d'identifier d'éventuelles structures défensives ou qui matérialiseraient d'une manière ou d'une autre l'espace habité (palissade, mur,....).

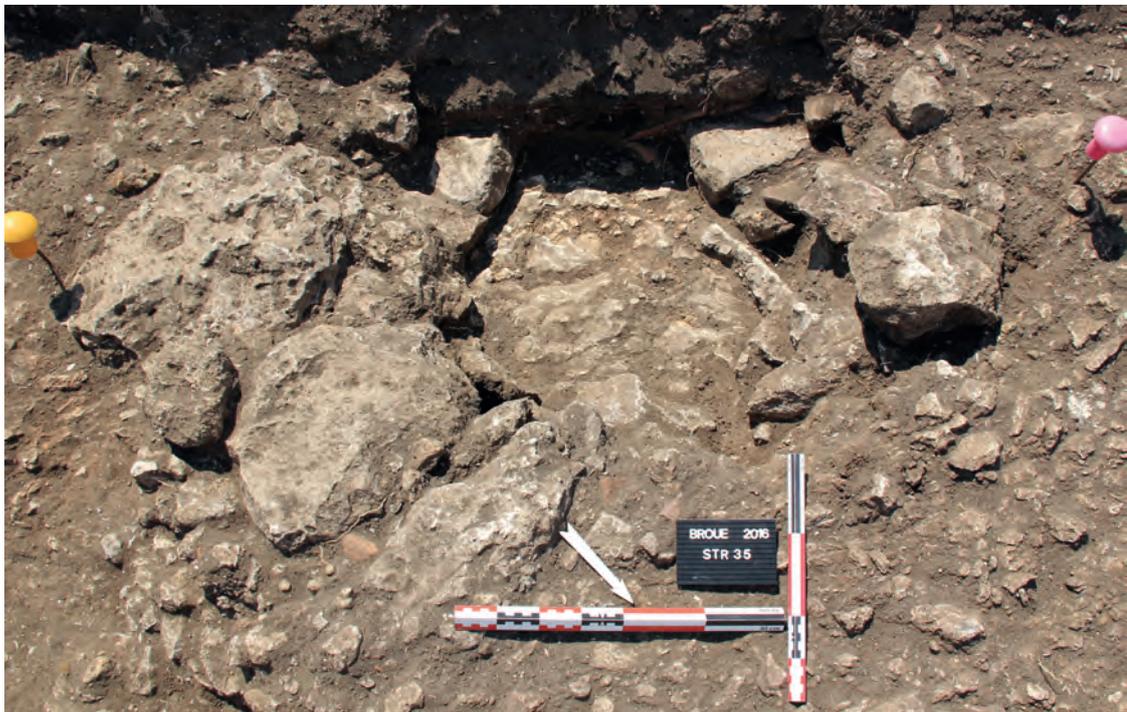
2 : Structure 35 (Trou de poteau)

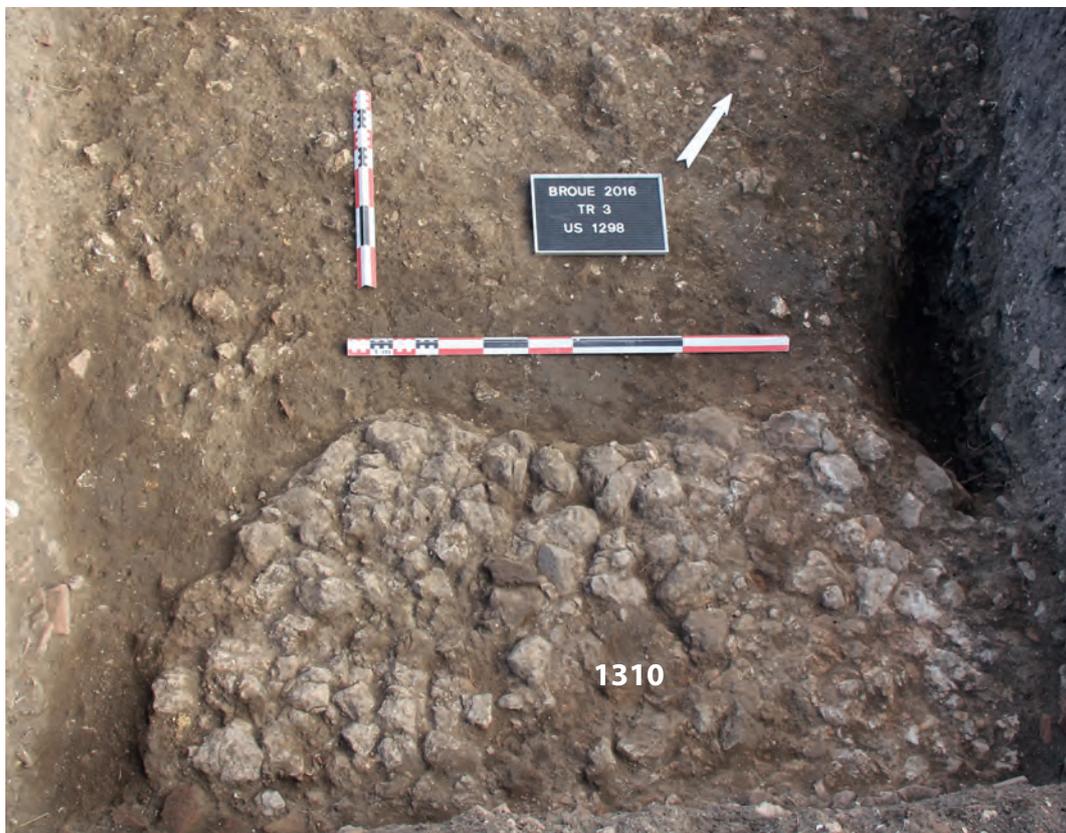
1 : Empierrement et blocs d'argile (us 1310) et l'us 1298 en cours de fouille.

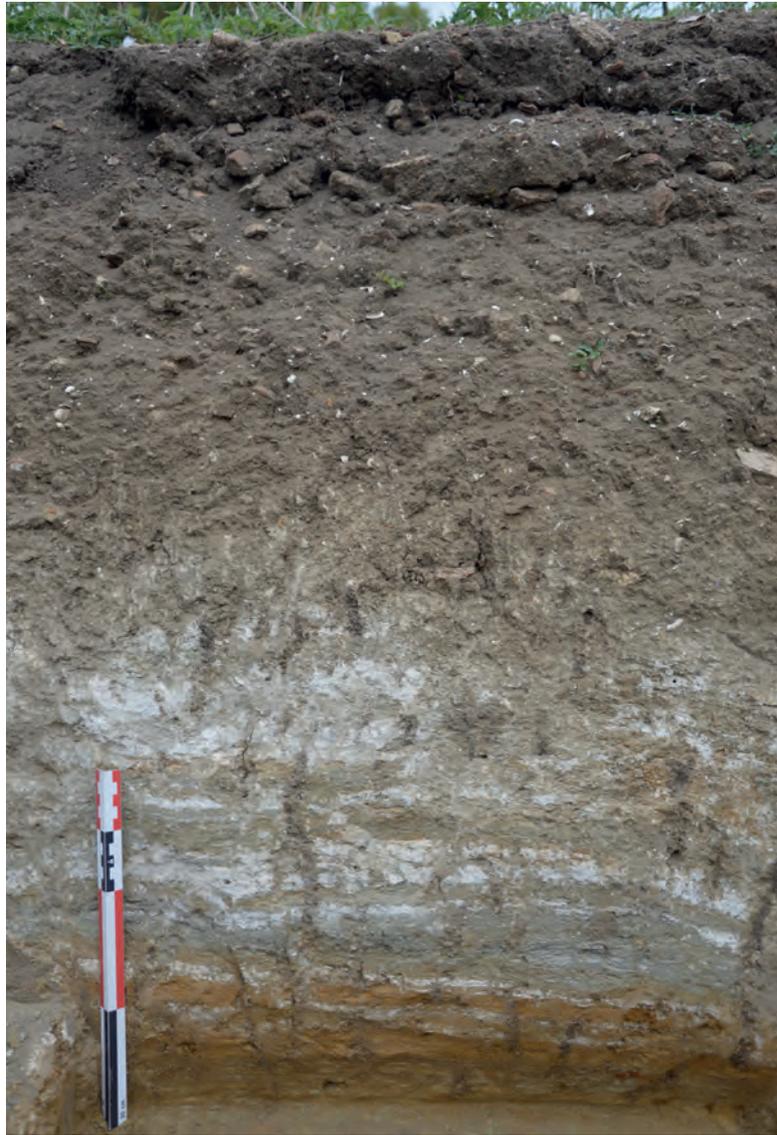
1 : Tranchée 4 - Apparition du sable avec des veines d'argile

2 : Tranchée 4 - Substrat rocheux (Cénomanien inférieur) offrant un plan incliné.
