Corrosion dans les centrales nucléaires à eau pressurisée (*)

Pierre Saint-Paul

EDF/GDL, 21 Allée privée, 93206 Saint-Denis Cedex, France

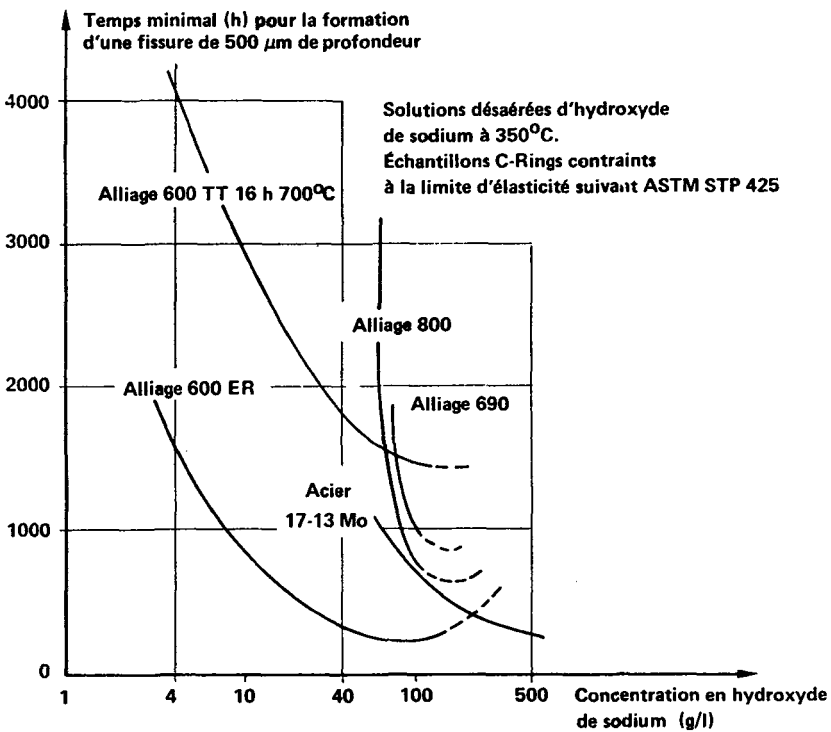
Celles-ci permirent de connaître assez bien le rôle des différents paramètres comme la contrainte, la température ou la concentration en soude (Fig. 4) [8].

Fig. 4. — Comportement des alliages austénitiques dans la soude à 350 °C.
