Fouilles récentes en Alsace, Tome 3.  
« Strasbourg, 10 ans d'archéologie urbaine  
-de la Caserne Barbade aux fouilles du Tram- »  
1995  
Les Musées de la ville de Strasbourg

# LES MARQUES LAPIDAIRES SUR LES ENCEINTES MÉDIEVALES ET MODERNES DE STRASBOURG

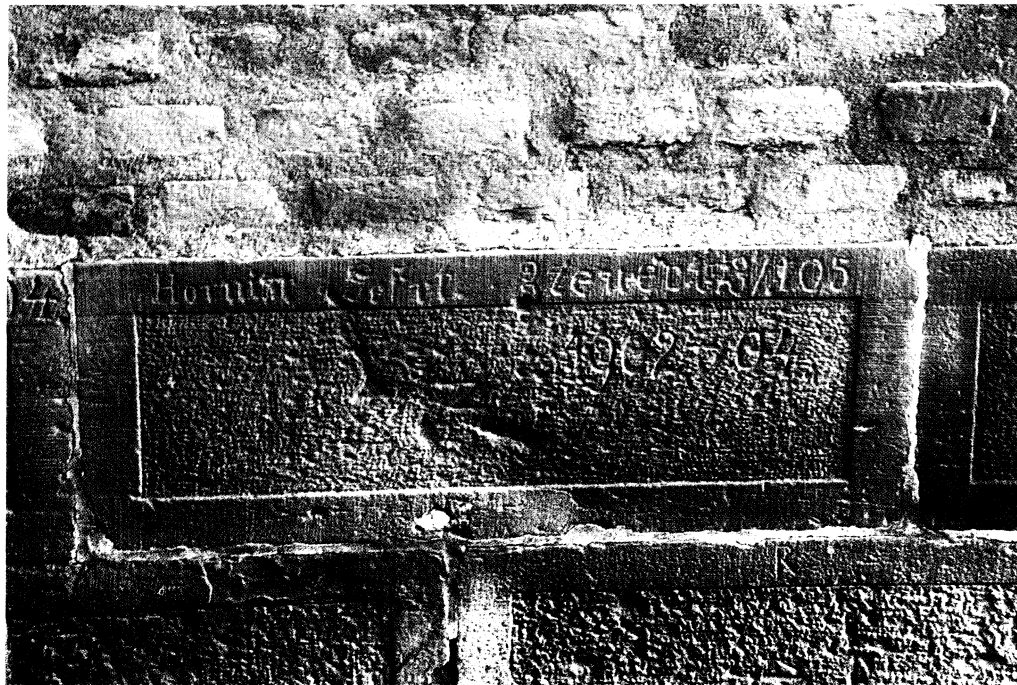
Caserne Barbade (enceinte  
 de 1657) : marque de pose  
 2 et graffiti daté de 1902-  
 04 "Hornist Gefr. Grenert  
 (?) 3/105.1902-04" (Claron  
 caporal Grenert (?) n. ma-  
 tricule 3-105, années de  
 service 1902-1904) (Photo  
 J.J. Schwien).

L'enceinte de la caserne Barbade de 1657 présente le même souci esthétique que celui déjà observé pour la courtine de la Krutenau en 1406. Mais ici c'est le numéro de pose très soigneusement taillé qui est rigoureusement central. Les chiffres des quatre assises y sont en partie arabes. Les deux premières assises du bas portent un 1, la troisième un 3 (parfois inversé), la dernière enfin un Z (pour 2). Les hauteurs d'assises respectives sont dégressives : 58/58/54/43 cm (176). Une vingtaine de lettres différentes, seules comme le W ou associées comme MK, Ho accompagnent ces numéros : leur dispersion sur le mur est aléatoire, certains blocs en comportant plusieurs et d'autres aucune. On pense bien évidemment à des marques de tâcheron mais sans certitude. Il faut faire une place à part aux croix (de Saint-André ou parfois grecques) observées sur presque toutes les pierres. Il peut s'agir éventuellement d'une marque indiquant le sens de pose : la plupart d'entre elles se situent en effet sur le liseré inférieur. Ce tronçon de mur comporte, enfin, des marques qui sont incontestablement des graffiti gravés là par les hommes de troupe qui ont pu accéder au fossé lors de la démolition du système défensif en 1905-1910. Ainsi "Hornist, Martschink 2/105 Réserve 1908", ou "Hornist Spangenberg . 2.105 . 1902-04", ou encore "Hornist Gefrt. Grenert(?) - 3/105 1902-04", soit à chaque fois un clairon suivi du nom, du numéro matricule et des dates de son service.
