# ***Analyse approfondie de l'accidentologie d'Aménagements Urbains***

*Les carrefours aménagés en giratoires : Analyse de la  
tâche des conducteurs traversant un giratoire et  
mécanismes de dysfonctionnement générateurs  
d'accidents*

***Rapport final INRETS/DSCR 01 70 018***

*Rapport de convention  
INRETS/RE-03-909-FR  
Juin 2003*

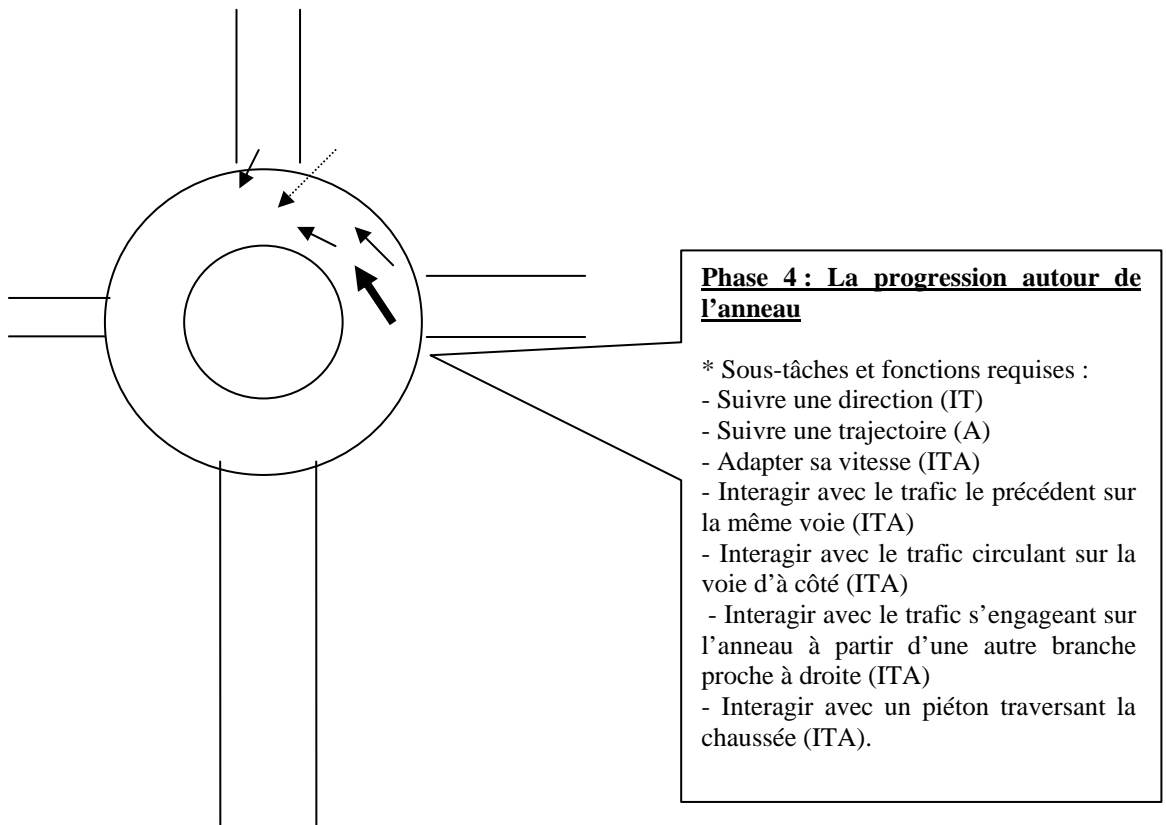
#### **La phase 4 : Progression autour de l'anneau**

Une fois inséré sur l'anneau du giratoire, le conducteur doit poursuivre la gestion de sa trajectoire en fonction de la direction à atteindre et des contraintes géométriques de la chaussée en courbe (**I, T, A**), de même qu'il doit continuer à réguler sa vitesse en fonction des contraintes géométriques et des autres usagers circulant dans le giratoire sur la même voie, ou éventuellement sur la voie adjacente (dans les giratoires à deux voies) (**I, T, A**). Toute traversée de la chaussée circulaire par un piéton cheminant en dehors des passages aménagés à cet effet n'est pas exclue, le conducteur doit donc pouvoir aussi percevoir et prendre en compte ce type d'événement lors de sa progression autour de l'anneau (**ITA**).

Durant cette phase, le conducteur progressant sur l'anneau, bien que bénéficiant du statut prioritaire, doit toutefois surveiller le trafic approchant le giratoire à partir d'un autre axe sur la droite afin de pouvoir réagir à une éventuelle situation de conflit avec un usager non prioritaire s'introduisant ainsi sur l'anneau (**ITA**).

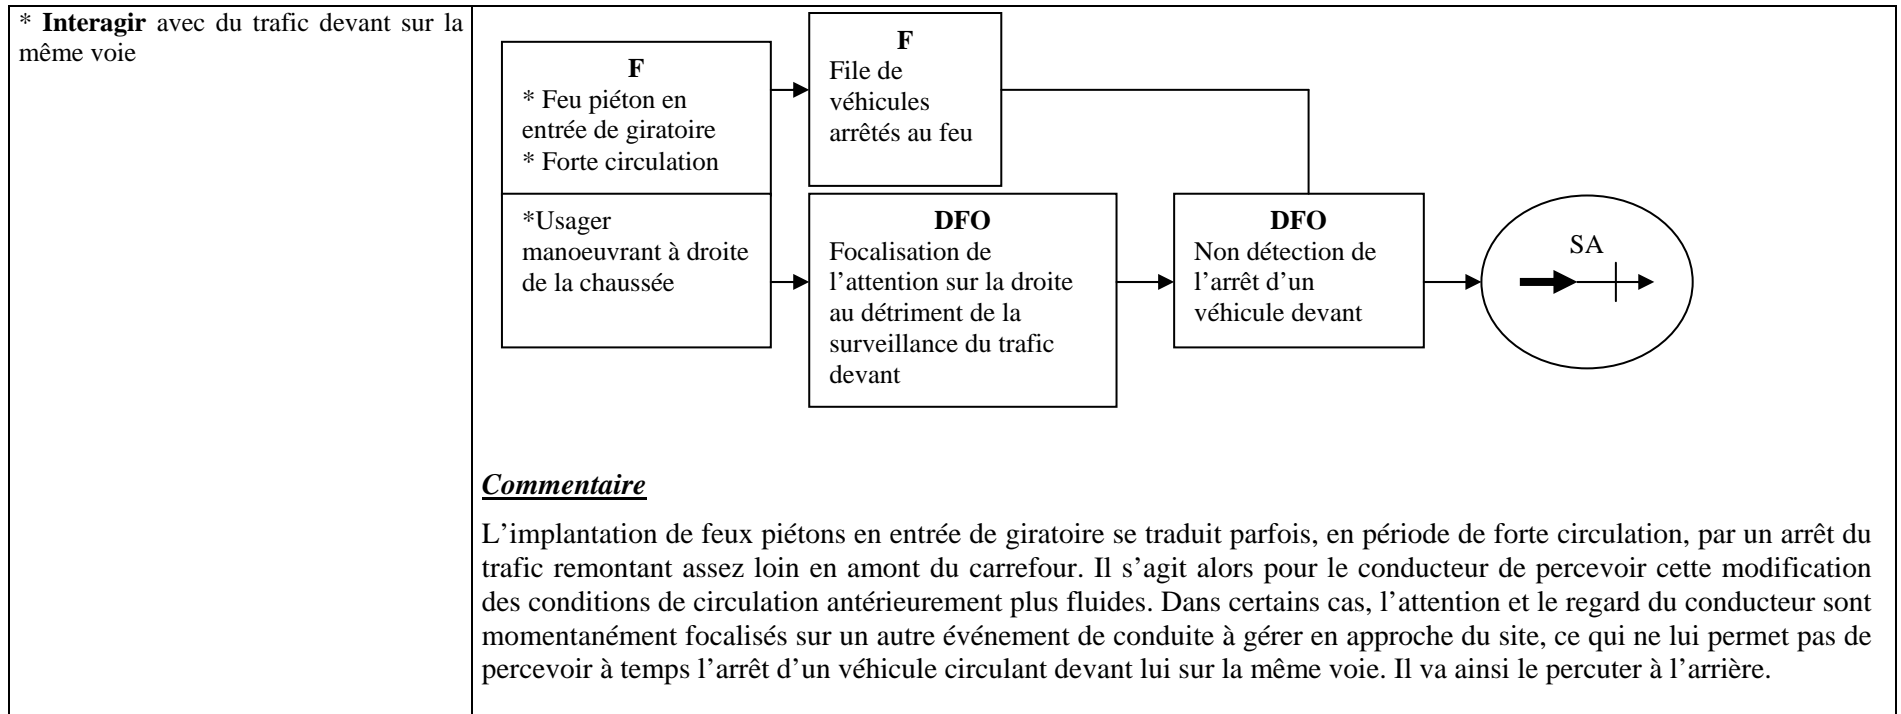
### Commentaires sur ces mécanismes de dysfonctionnements

Lors de l'arrivée imminente dans le giratoire, le conducteur peut être précédé d'un autre usager qui circule sur la même voie. Il s'agit alors pour ce conducteur d'effectuer, en même temps que les autres sous-tâches, une activité de surveillance du comportement de l'usager qui le précède pour réguler sa conduite, notamment en termes d'ajustement de la vitesse pratiquée.

A ces différences de stratégies entre usagers qui peuvent déjà être génératrices de conflits potentiels, vient s'ajouter dans quasiment tous les cas le détournement momentané de l'attention du conducteur vers la gauche du giratoire pour prendre une information. Cette tâche peut se prolonger plus ou moins dans le temps, et être réalisée à des vitesses entraînant un rapprochement rapide de l'usager le précédant. Ainsi, le conducteur ne percevra pas ou trop tardivement l'arrêt du véhicule qui le précède pour pouvoir s'arrêter derrière cet usager a fortiori lorsqu'il a conservé une vitesse trop élevée.

Dans certains cas, la visibilité latérale sur la gauche de l'anneau n'est dégagée que sur les derniers mètres en amont du giratoire, par conséquent la prise d'information anticipée ne peut se faire que tardivement. Certains usagers, en fonction des exigences du trafic circulant sur l'anneau, vont ainsi être amenés à s'arrêter tardivement et plus ou moins brusquement au moment où un usager qui les suit effectue, à son tour, une prise d'information sur la gauche ce qui ne lui permettra pas de détecter suffisamment tôt l'arrêt d'un véhicule et éviter de le percuter à l'arrière.

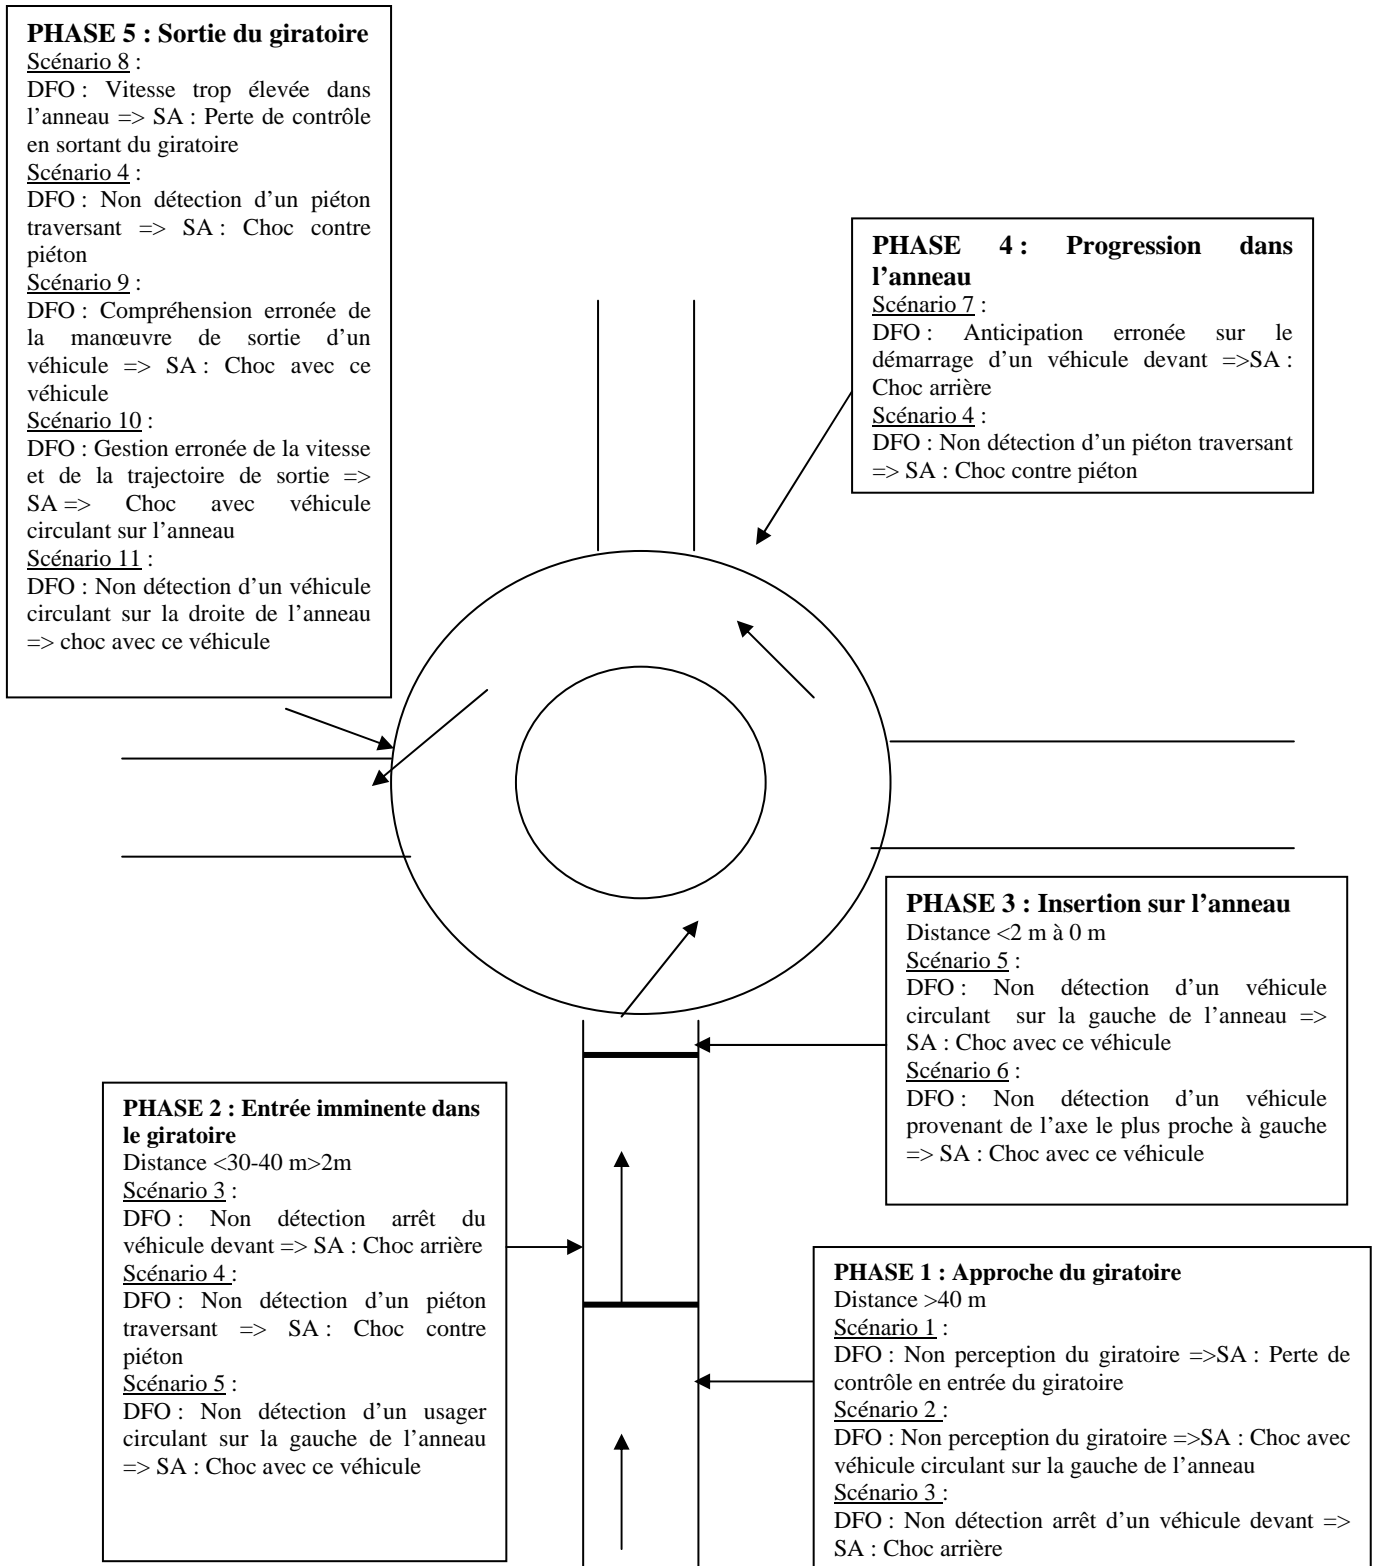
## Schéma N° 1

Le schéma n° 1 ci-après présente l'ensemble de ces scénarios d'accidents localisés aux différentes phases de la progression de l'utilisateur traversant un giratoire.

11 types de scénarios de défaillance fonctionnelle ont ainsi été recensés :

- Dans 7 de ces scénarios (scénarios 1, 2, 3, 4, 5, 6, 11), le conducteur a été confronté à **un problème fonctionnel de détection d'informations** utiles pour sa tâche.

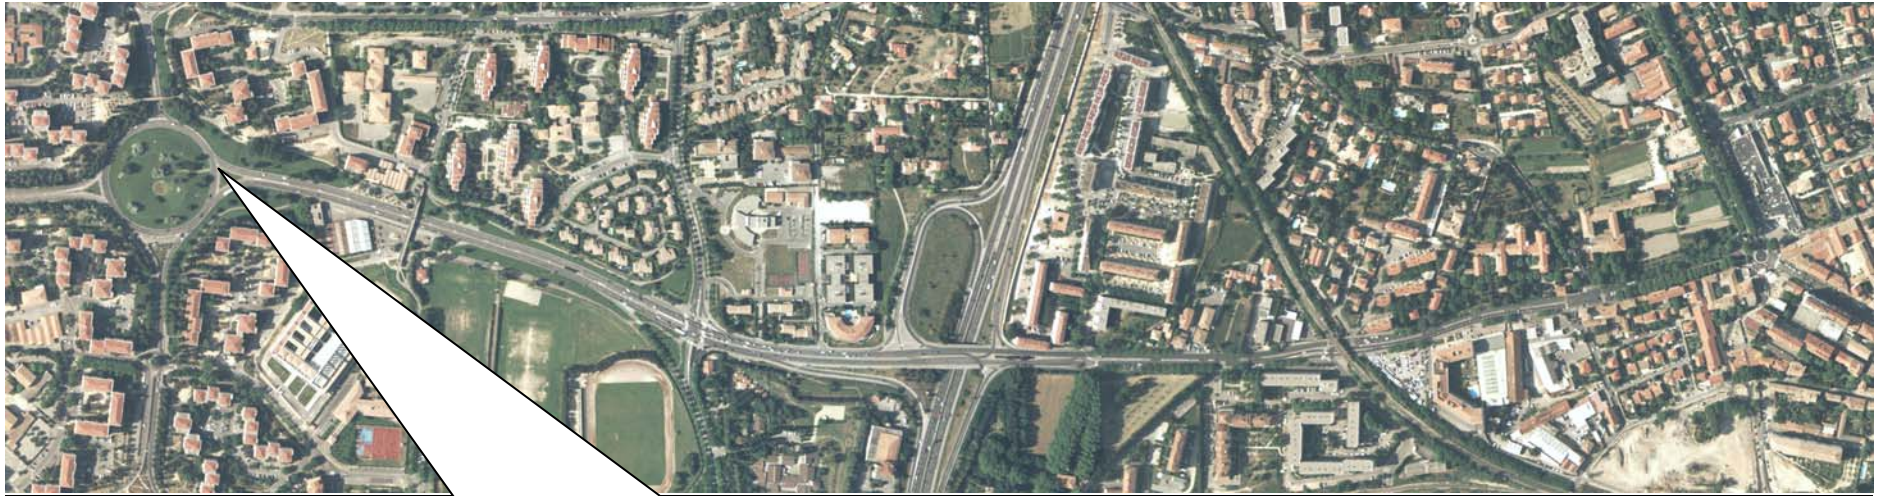
## SCHEMA 2 : Localisation des scénarios sur le site étudié de la Route de Galice

**Site 1 : Giratoire entre la Route de Galice et l'Avenue Pablo Picasso (18 cas)**

Scénario 2 : (1 cas) - Non perception du giratoire => choc contre véhicule circulant sur l'anneau

Scénario 10 : (2 cas) - Gestion erronée de la vitesse et de la trajectoire de sortie du giratoire => choc avec véhicule circulant sur l'anneau

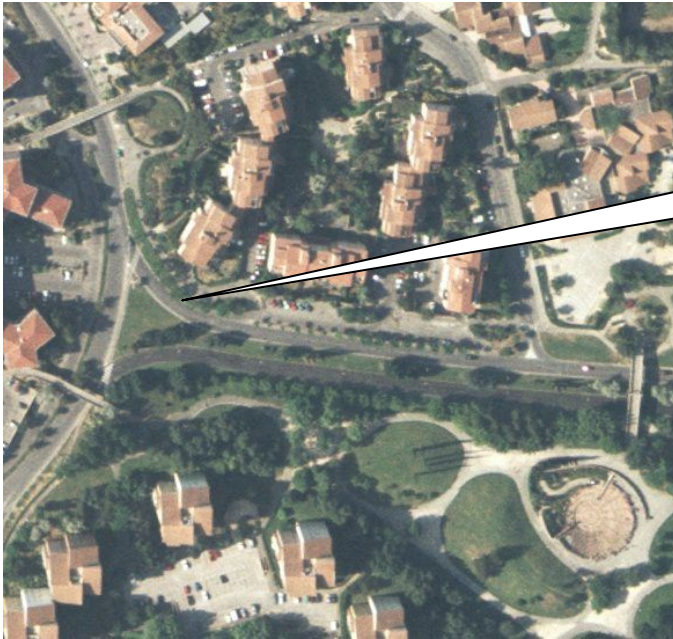
**SCHEMA 5 : Les scénarios de défaillance fonctionnelle du site 2 – Entrée de la Rotonde du Bois de l’Aulne par l’Avenue Saint John Perse venant du centre-ville (2 accidents)**

Scénario 1 : (2 cas) - Non perception du giratoire => perte de contrôle en entrée du giratoire

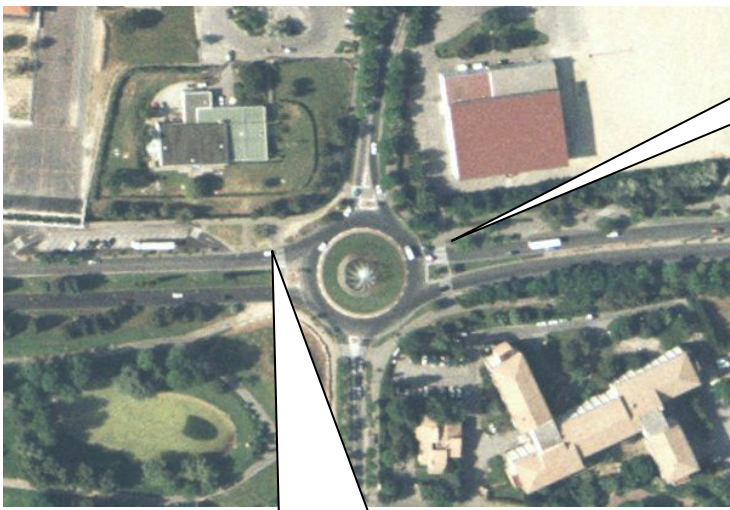
**SCHEMA 6 : Les scénarios de défaillance fonctionnel du site 3 – Giratoire entre l’Avenue Saint John Perse et l’Avenue Marcel Pagnol (2 accidents)**

Scénario 3 : (1 cas) - Non détection arrêt d’un véhicule devant => choc arrière
